Project Noordvoort

Monitoringsplan Geomorfologie

Project Noordvoort
Monitoringsplan Geomorfologie
Bas Arens & Tessa Neijmeijer

ARENS BSDO
RAPPORTNUMMER RAP2013.06
In opdracht van Waternet
December 2013

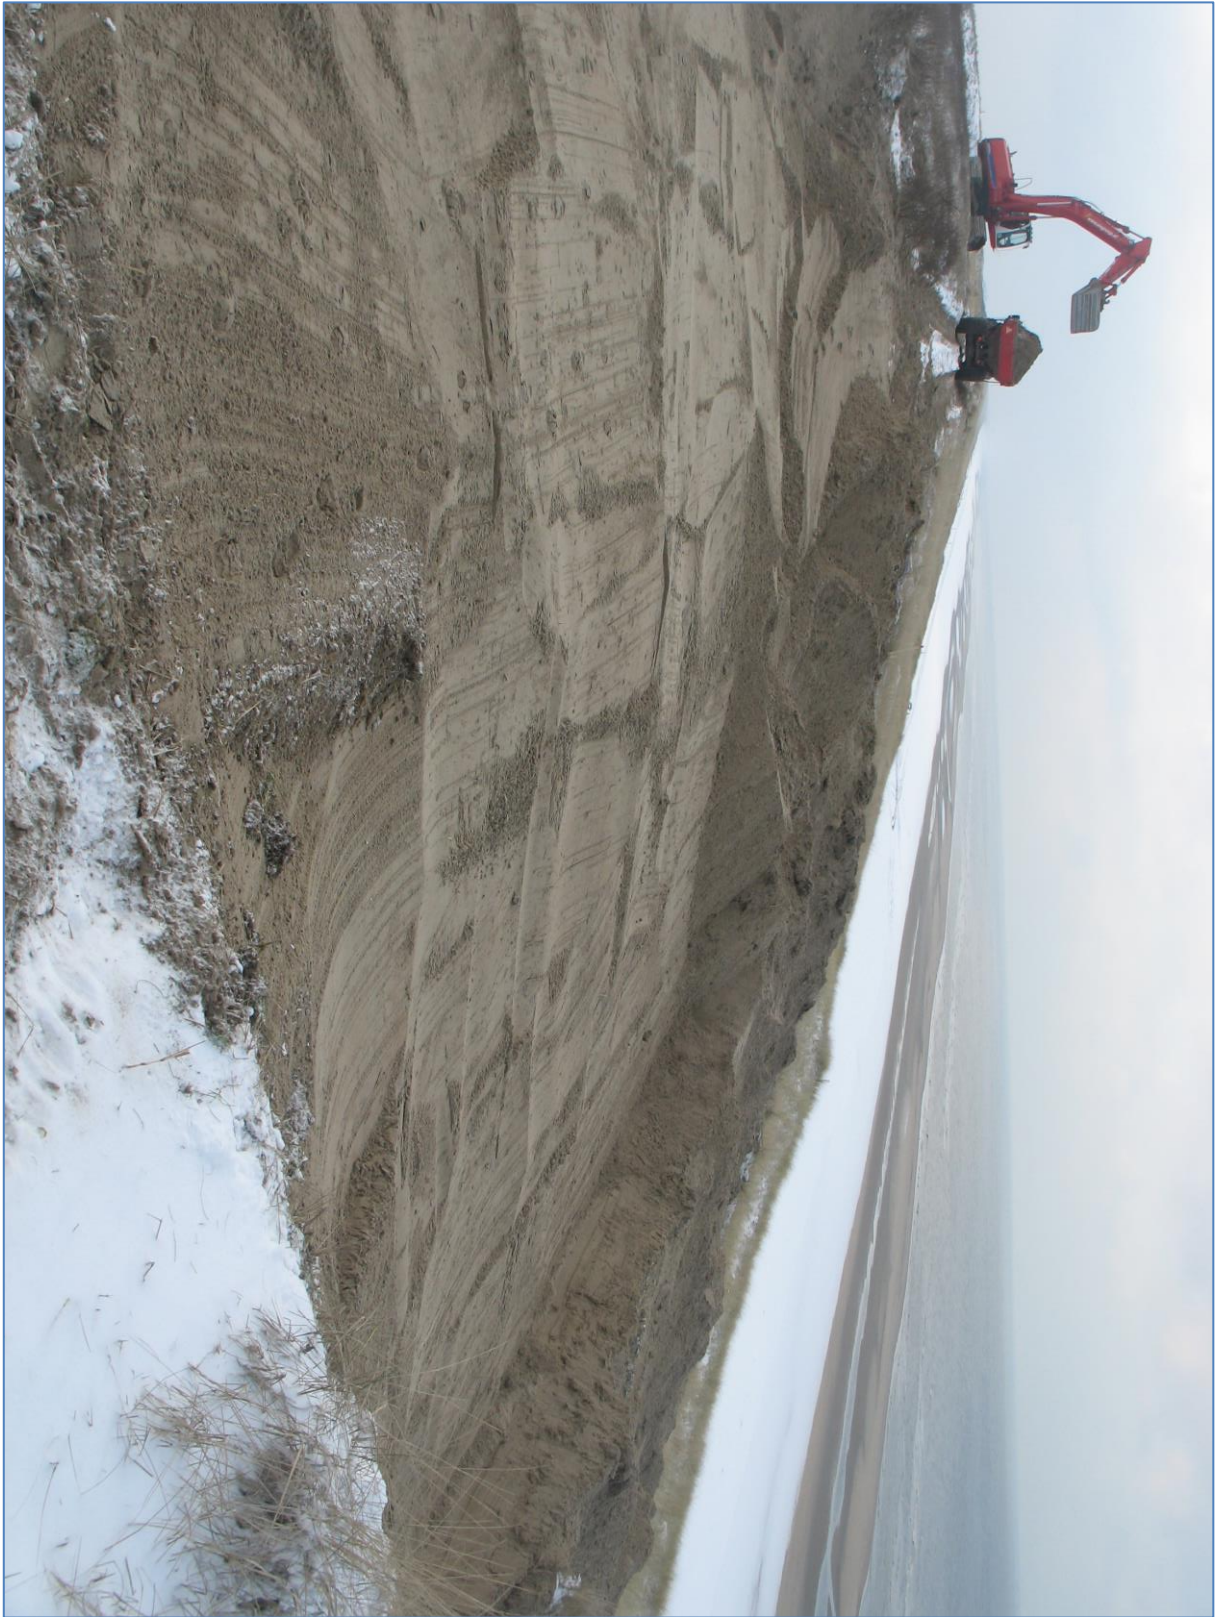
Graven van een stuifkuil, 15 januari 2013

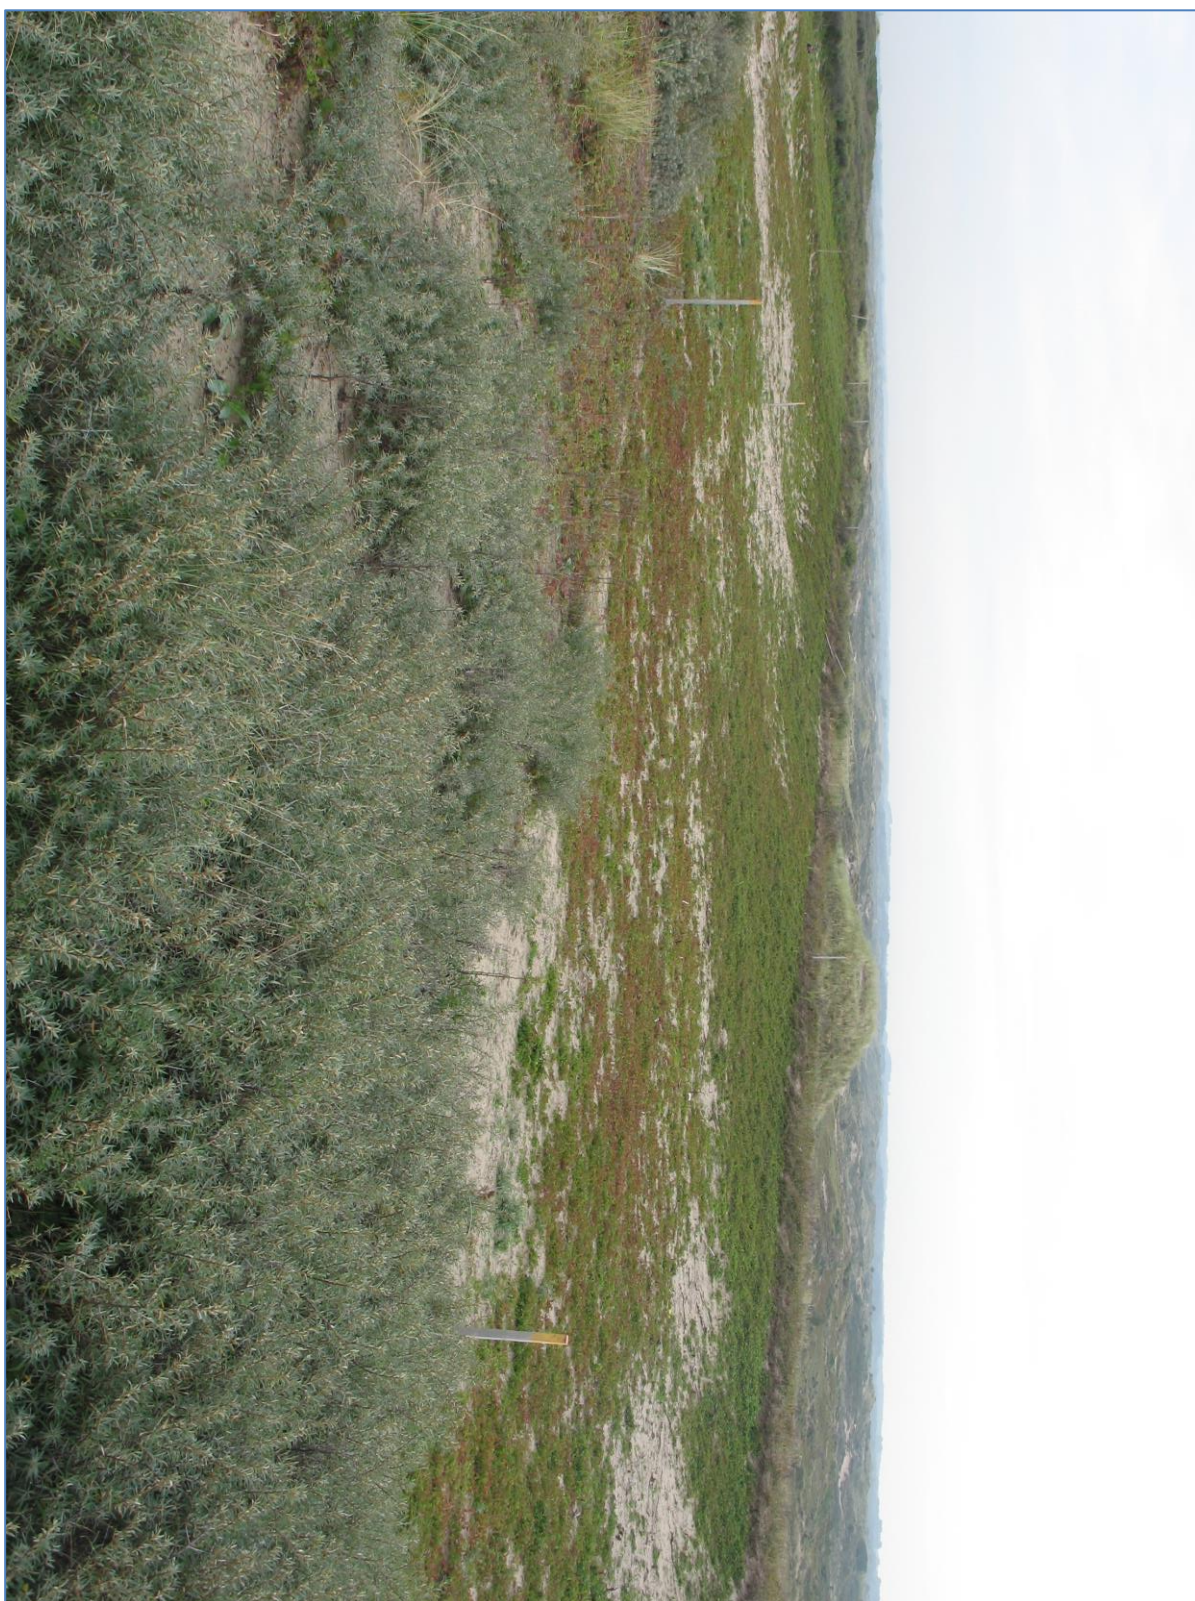
Extreme opslag van Dauwbraam, 13 september 2013

Tijdens het veldbezoek in september 2013 bleek dat een groot deel van de kaal gemaakte oppervlakken alweer bedekt was, veelal met Dauwbraam, maar ook hier en daar met Helm en met uitlopende Duindoorn. Tijdens dit veldbezoek is een inventarisatie gemaakt van de toestand per kuil, en is per kuil een kartering gemaakt van de aanwezige bedekking door vegetatie en/of (dode en levende) wortels. Van het veldbezoek is een verslag gemaakt (referenties). De bedekkingskaart is opgenomen in Bijlage p5. Figuur 4.3 geeft de bijbehorende oppervlaktes. Het oppervlak dat volledig kaal is bedraagt nog maar 0.16ha. 0.66ha is licht of matig bedekt met wortels die door uitstuiwing aan het oppervlak komen. 1.65 ha is licht, matig of dicht bedekt met Dauwbraam en 1.97 ha is licht, matig of dicht bedekt met Helm. Dichte bedekking met Helm en dichte bedekking met Dauwbraam domineren.

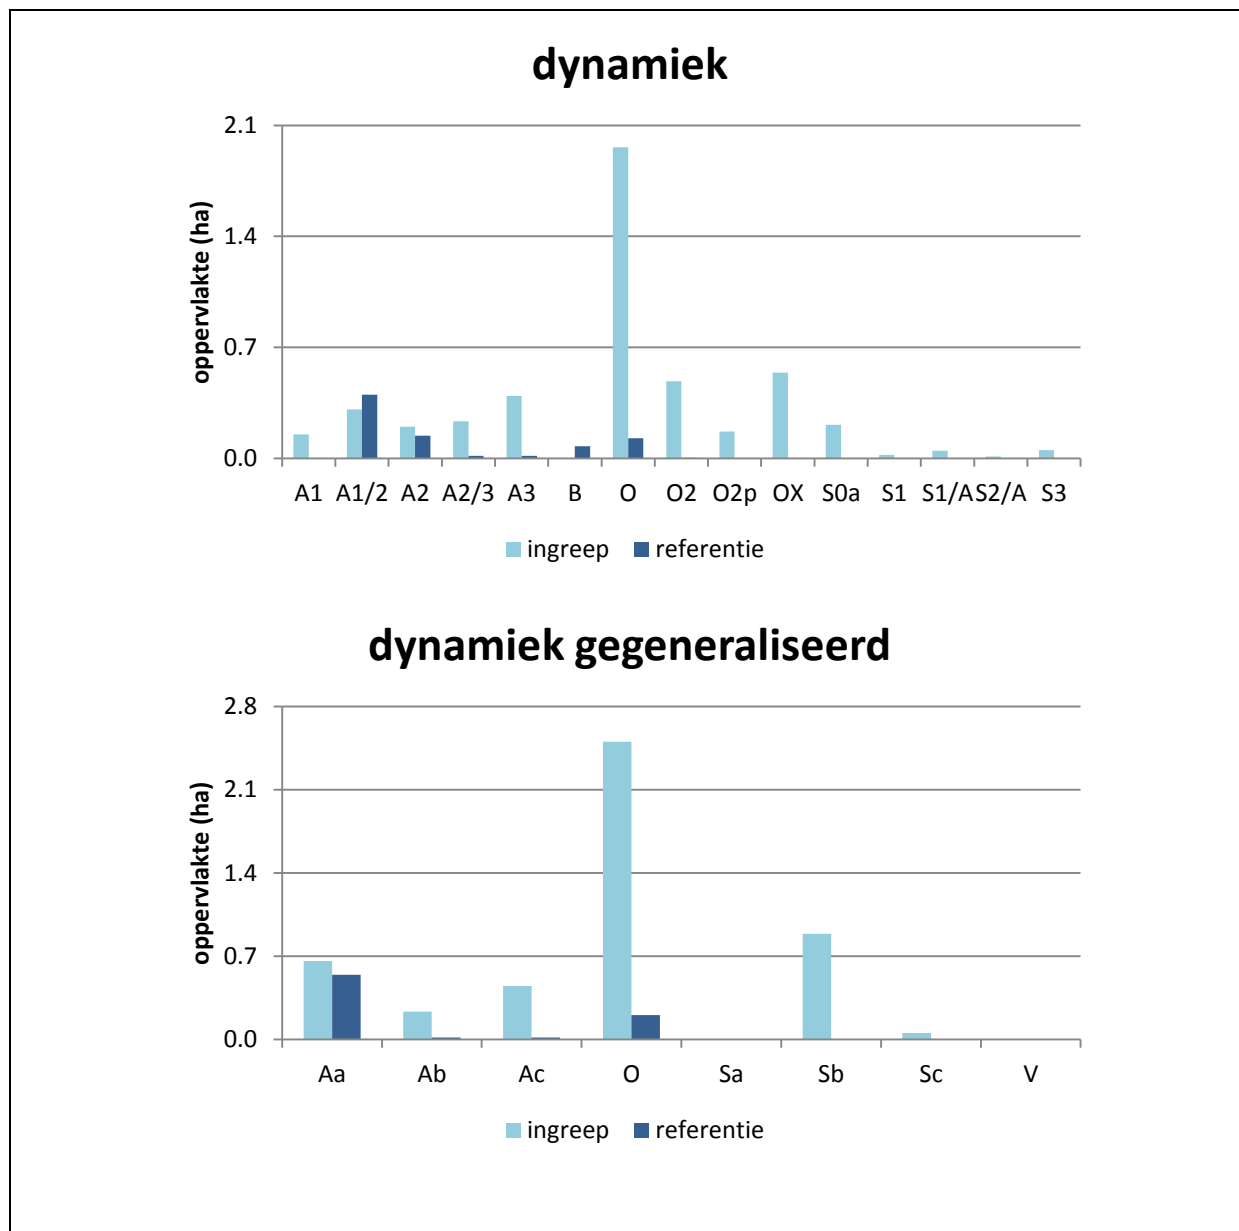
Figuur 4.2. Dynamiekklassen in 2013.

De verschillende oppervlaktes per kaateenheid zijn weergegeven in Figuur 4.2, waarbij de gegevens zijn gesplitst voor "ingreep" en "referentie". Het totale kale oppervlakte wat het gevolg is van de ingreep (de som van O, O2 en OX) bedraagt in de kartering 2.50ha, dus iets groter dan in het ontwerp, o.a. als gevolg van afvoerroutes en andere sporen. Het kale oppervlak in de referentie is beperkt tot 0.2ha. Het totale overstoven areaal (som van alle A-eenheden) bedraagt 1.29 ha in het ingreep-gebied, 0.57 ha in de referentie. In vergelijking tot het totale kale oppervlak is het overstoven oppervlak in de referentie dus relatief groot.

De eenheid S3 (volledig gestabiliseerd en begroeid) is in werkelijkheid veel groter dan wat gekarteerd is. Deze eenheid wordt alleen gekarteerd als het bijvoorbeeld volledig ingesloten is door dynamische eenheden. De eenheid S0 wordt gevormd door het kunstmatige reliëf inclusief aanplant bij het uitzichtspunt. Deze eenheid zal naar verwachting geleidelijk overgaan in S3.

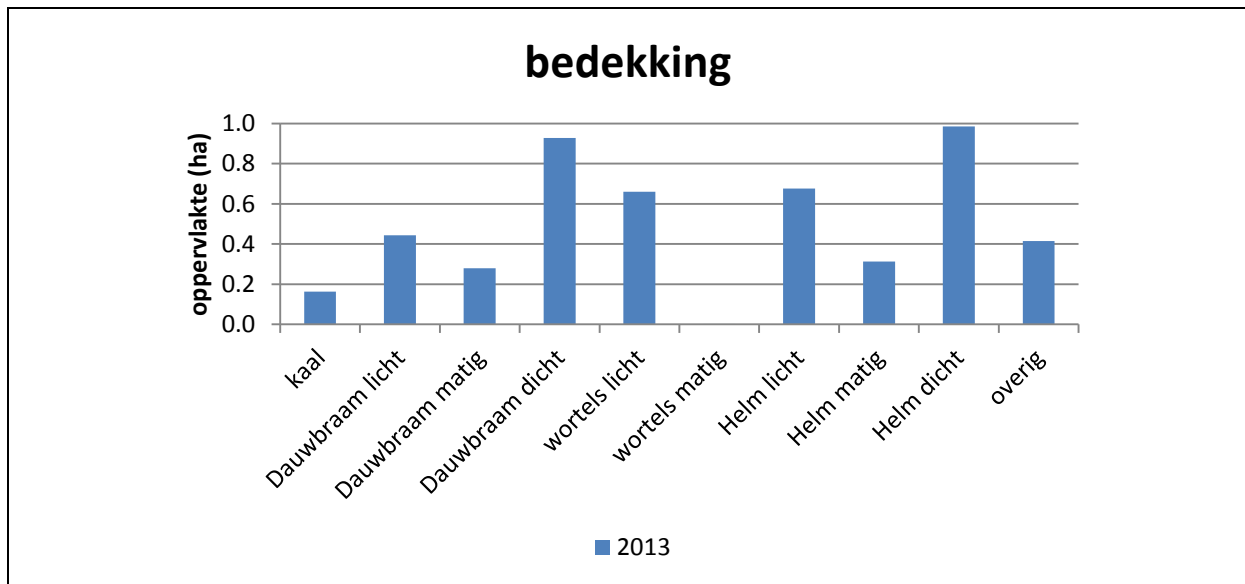
Figuur 4.3. Bedekking in 2013.

De belangrijkste conclusie van de bedekkingskartering is dat de bedekking veel sneller is toegenomen dan verwacht, en dat de oppervlakken waar alleen geplagd is al veel dichter begroeid zijn dan de oppervlakken waar ook afgegraven is. Dit betekent dat nabeheer nu al urgent is.

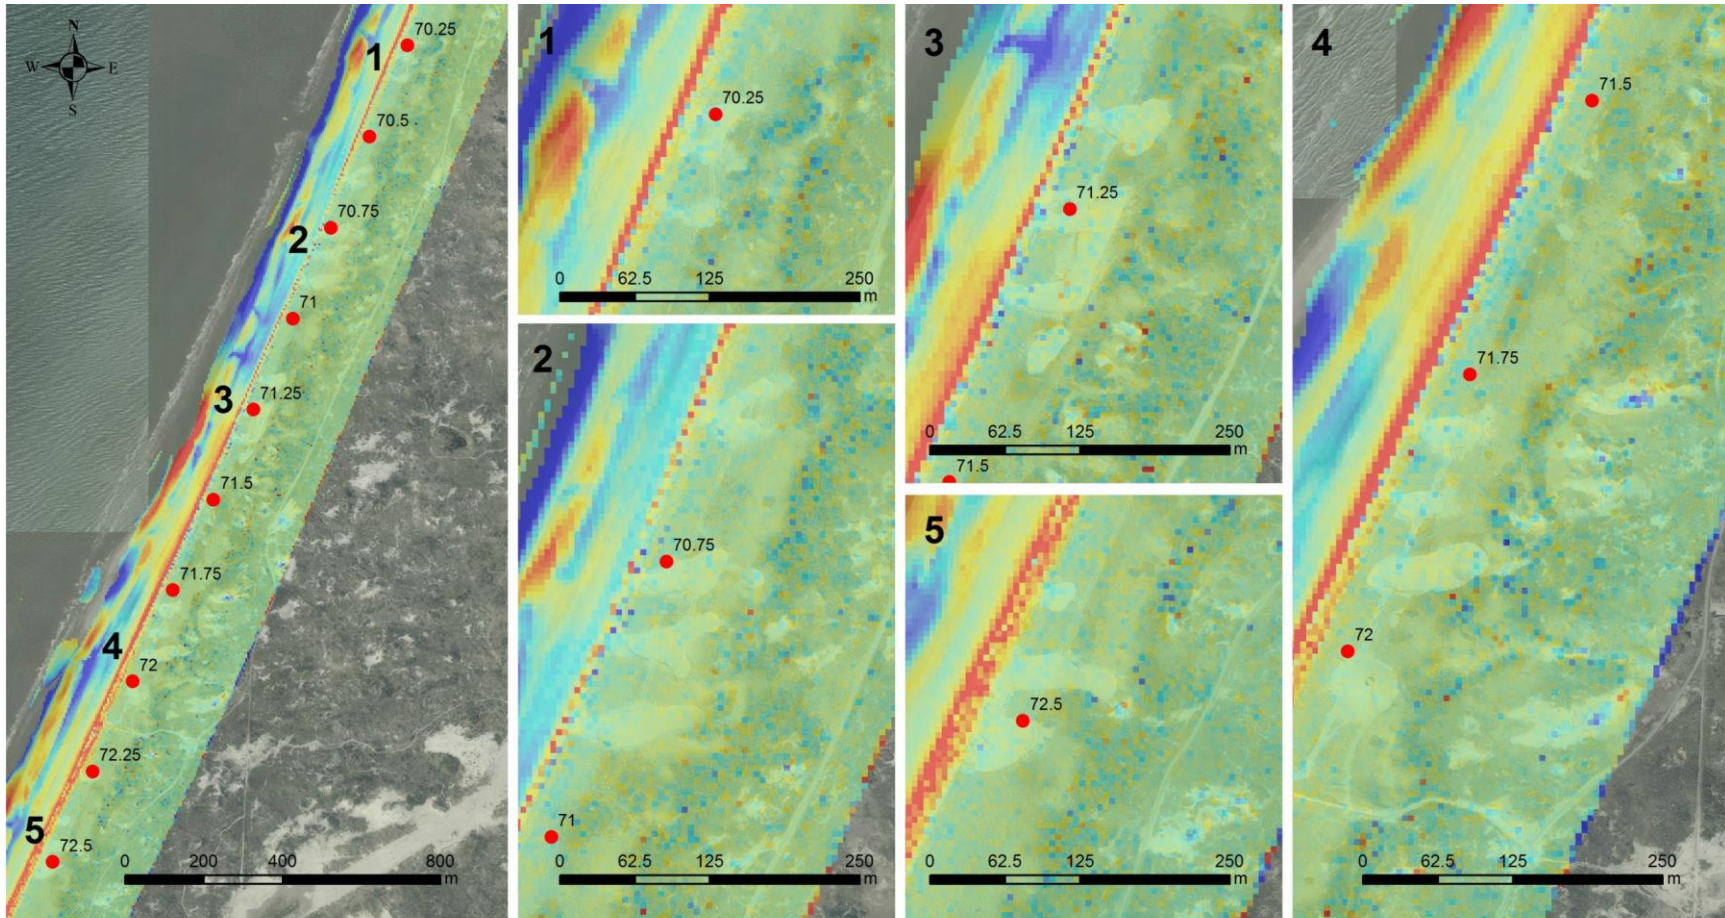
**Project Noordvoort - monitoring ontwikkeling geomorfologie
Hoogteveranderingen 2012-2013**

Voor de Rijkswaterstaatdata van 2012 en 2013 is ook een verschilkaart gemaakt. Deze is opgenomen in Bijlage p4. De data van 2013 zijn van vóór de ingreep, de verschillen op de zeereep zijn dan ook gering. Het meest opvallende zijn de hoogteverschillen op het strand die de beweging van de strandbanken laten zien. De verschillen hier zijn duidelijker dan over de periode 2008-2012 (NB de schaalverdeling van beide kaarten verschilt). Aan de voorzijde van de zeereep is er een variatie in aanzanding, die van noord naar zuid verloopt van matig (RSP 70.25) naar geen (RSP 71.00) naar sterk (RSP 71.50 tot 72.50 en verder zuidwaarts). Dit is grotendeels overeenkomstig het patroon in de verschilkaart van 2008-2012, met als verschil dat in de laatste kaart bij de zone rond RSP 71 (deelgebieden 2 en 3) de voorkant van de zeereep is geërodeerd.
