# Project Noordvoort

## Monitoring Geomorfologie 2014

ARENS BSDO  
RAPPORTNUMMER RAP2015.03  
In opdracht van Waternet  
Maart 2015

Monitoring van ingrepen in de zeereep bij Noordvoort

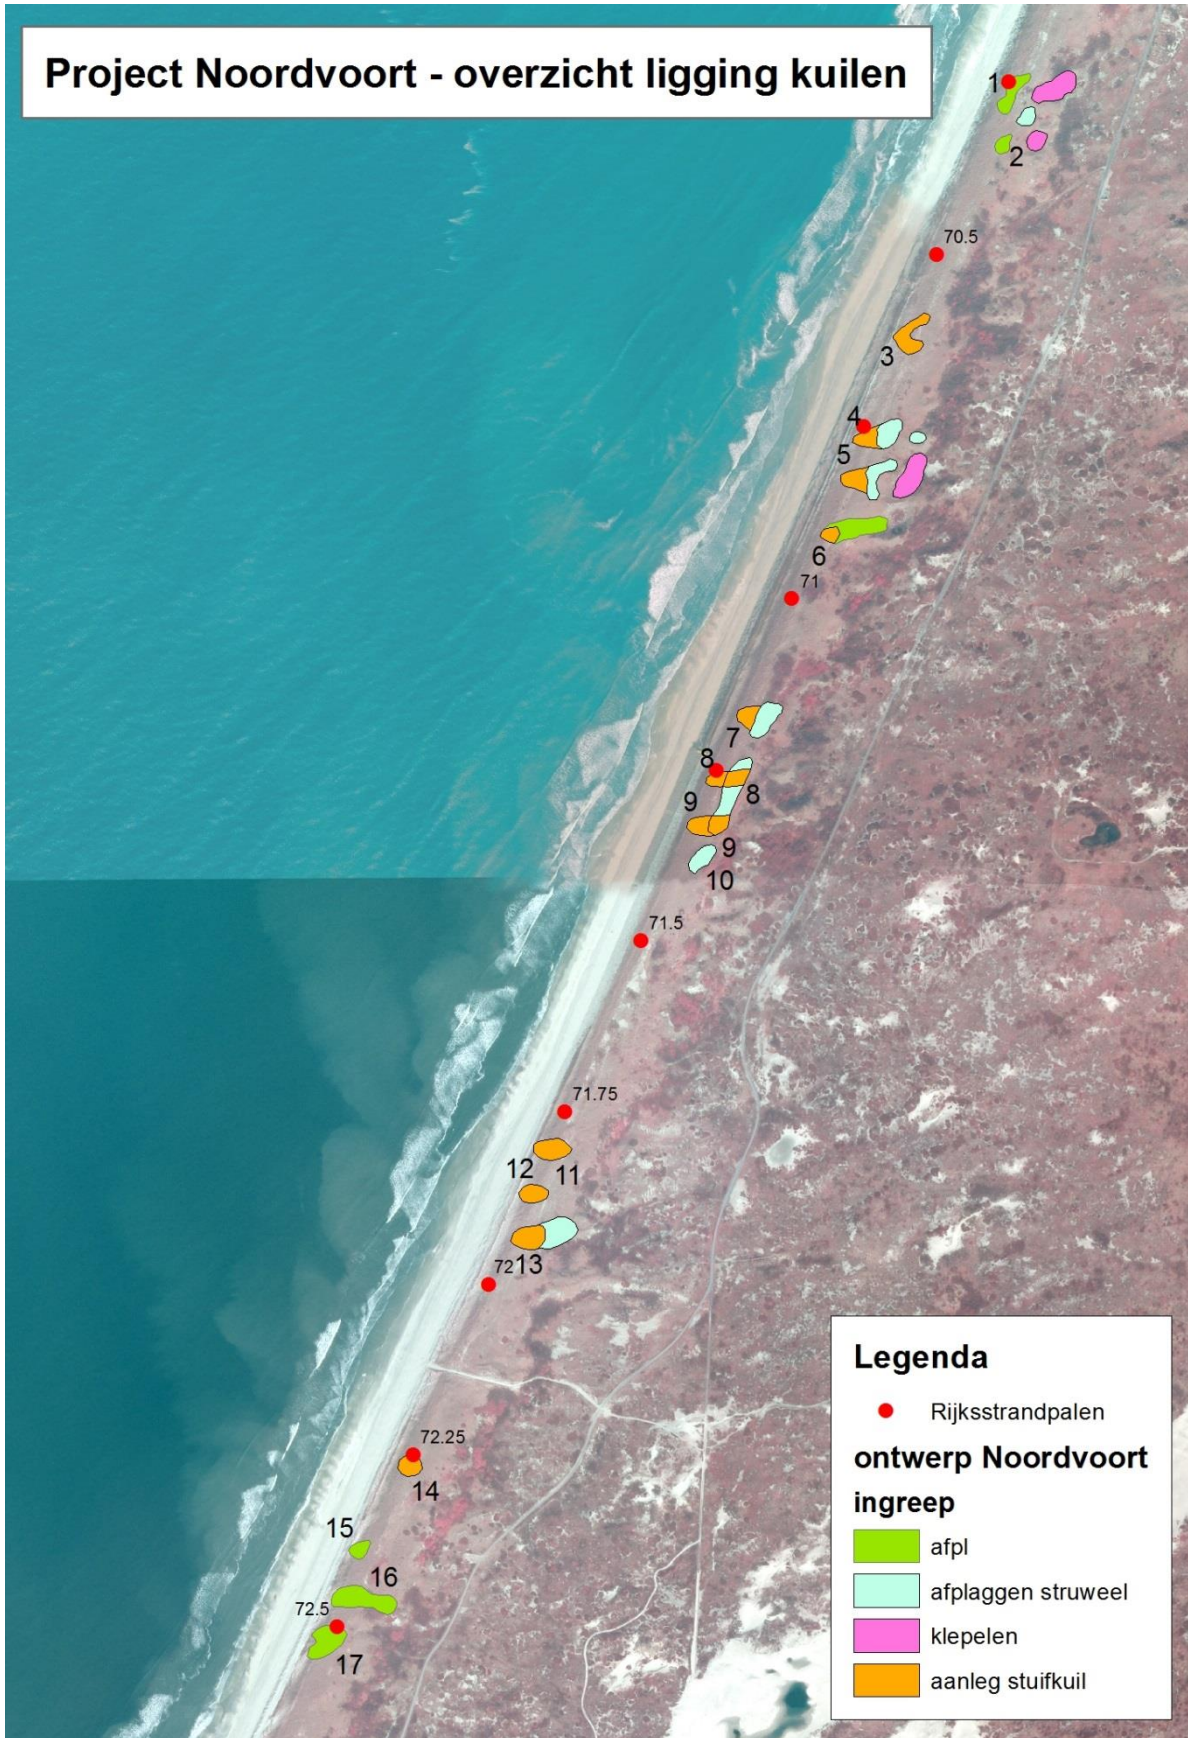
Figuur 1.1. Overzicht ligging kuilen Noordvoort.

Figuur 1.1 (z.o.z.) geeft een overzicht van de ligging van de kuilen en de kuilnummering.

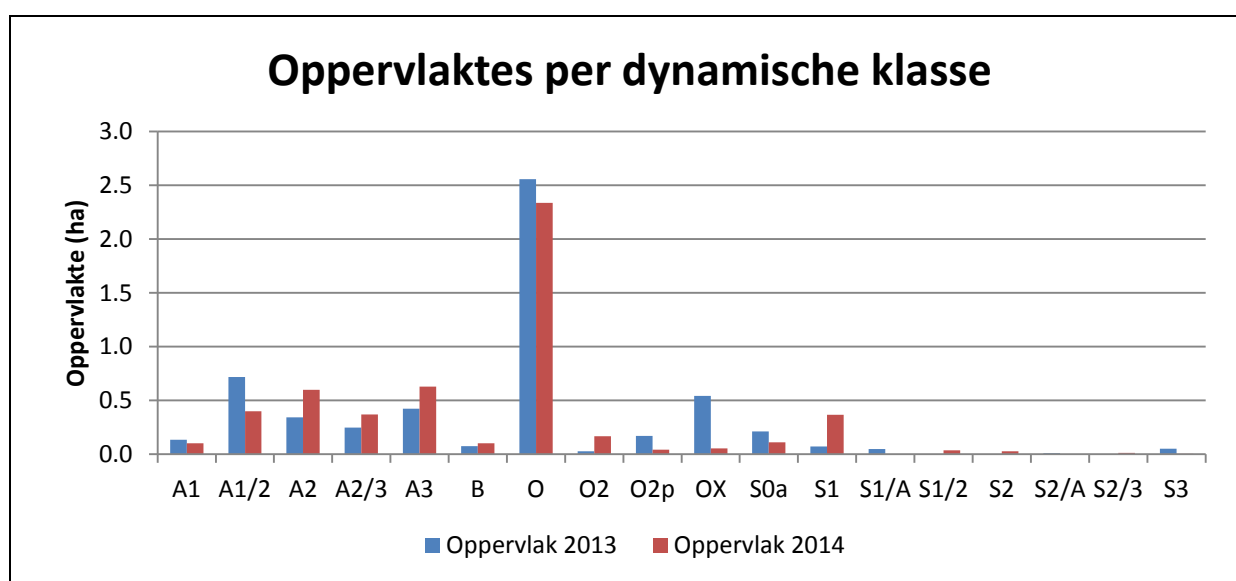
Figuur 3.1: Staafdiagram met oppervlaktes dynamiekeenheden in 2013 en 2014.

In Figuur 3.1 zijn de resultaten van de dynamiekkartering weergegeven in een staafdiagram. De referenties zijn hieruit weggelaten. Over het algemeen is het totale overstoven oppervlak toegenomen ten opzichte van 2013. Wel is de sterke overstuiving iets afgenomen. Op veel plekken is nu wel vegetatie zichtbaar, die in 2013 nog niet te zien was. Dit heeft mogelijk ook te maken met de kwaliteit van de foto. De foto van 2014 lijkt veel scherper dan die van 2013.

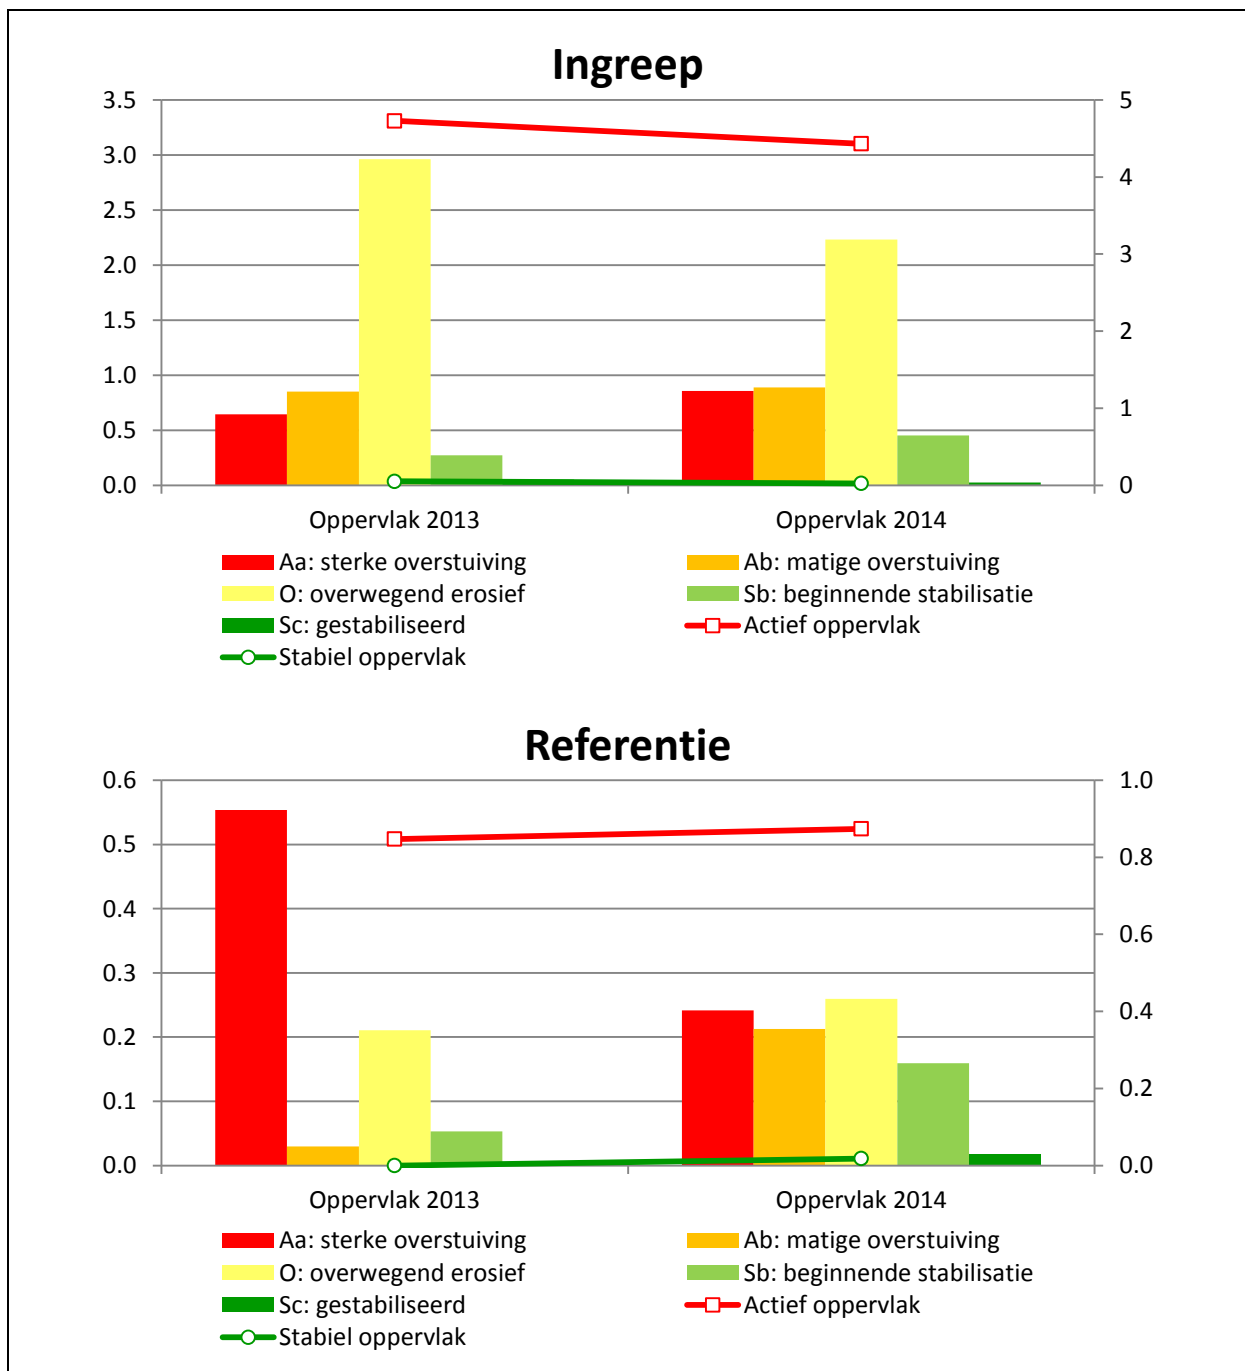
Figuur 3.2: Gegeneraliseerde klassen van dynamiek.

In Figuur 3.2 zijn de gegeneraliseerde dynamiekklassen weergegeven voor de behandelde kuilen en de referenties. In de figuur zijn alle klassen waar van enige dynamiek sprake is samengevoegd tot “actief oppervlak”. In feite is dit het totaal van alle eenheden met uitzondering van Sc. Dit is het stabiele oppervlak. Deze zijn ook in de grafiek aangegeven. De vergelijking tussen de behandelde kuilen en de referenties geeft enkele opvallende verschillen. Bij de behandelde kuilen is het totale dynamische oppervlak iets afgenomen, van 5.58 tot 5.31 hectare. Voor de referenties is er sprake van een kleine toename van 0.85 tot 0.87 ha. Opvallend is dat bij de referenties de sterke overstuiving sterk is afgenomen (meer dan gehalveerd), terwijl het kale oppervlak iets is toegenomen. Bij de behandelde kuilen is dit andersom, de overstuiving is iets toegenomen, maar het kale oppervlak is iets afgenomen. De laatste afname is te wijten aan het uitlopen van wortels. Het is nog te vroeg om op grond van deze vergelijking conclusies te trekken.

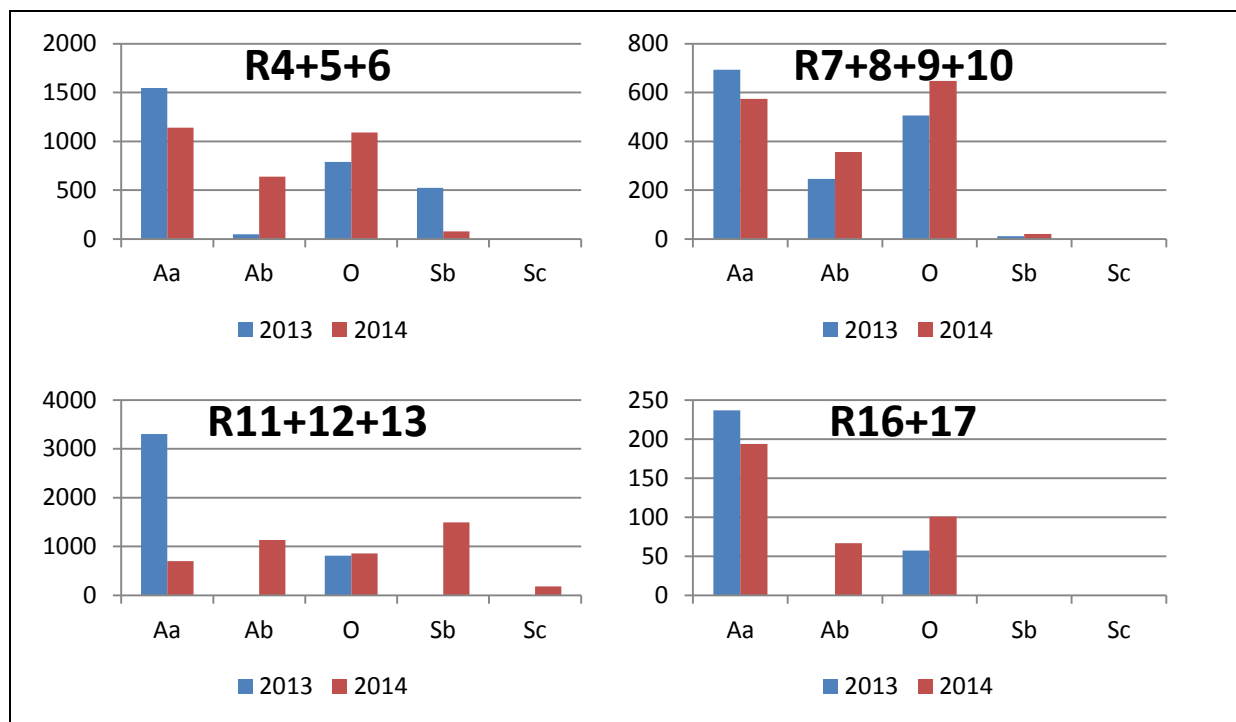
Figuur 3.4. Staafdiagram met oppervlaktes van gegeneraliseerde dynamiek voor de referenties.

In 2014 is hier minder sterke overstuiving dan in 2013, wat vergelijkbaar is met de veranderingen in dynamiek bij de ingreep. De overstuivingszones zijn wel gelijk gebleven qua oppervlak.

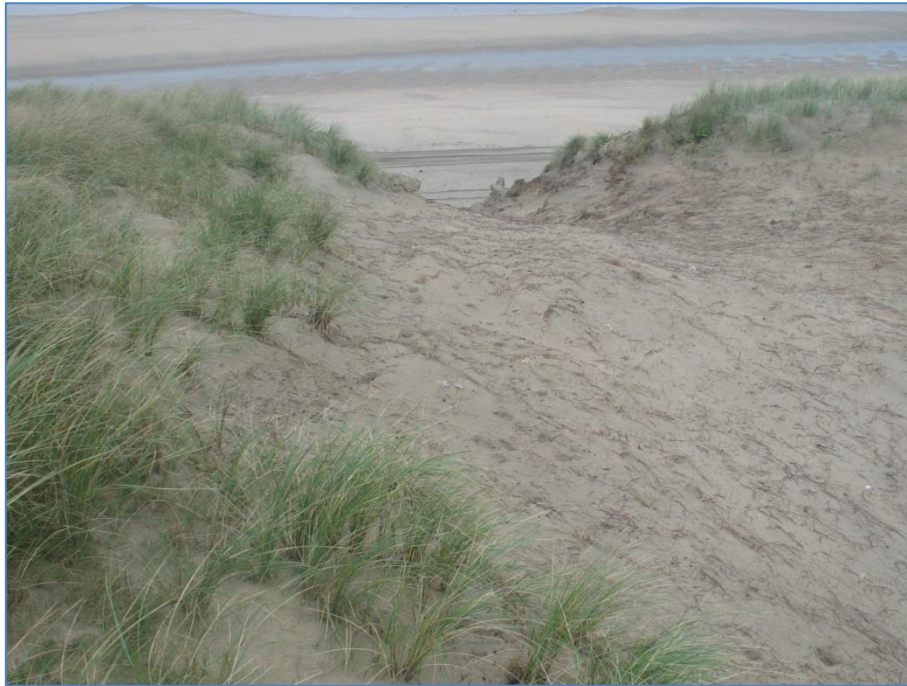
De voorzijde van deze kuil is minder actief. Waar vorig jaar nog flinke overstuiving rond het meest westelijke deel van de kuil te zien was, is dit nu vrijwel geheel gestabiliseerd. In de kuil is zelfs beginnende stabilisatie zichtbaar. Aan de landwaartse zijde is de dynamiek toegenomen. De overstuivingszone loopt nu ongeveer 4-7 m door vanaf de kuil. Achter kuil 4 is in een kleine kuil struweel afgeplagd, hier omheen is echter geen activiteit zichtbaar. In 2014 is deze kuil al deels gestabiliseerd. Ook hier is de zeereep aangetast door afslag, en is een kunstmatig stuk OX verdwenen. De kuil loopt door tot in het klif.

*Figuur 3.5. Kuil 4 heeft door afslag een verbinding naar het strand (opname 14-10-2014).*

0.17 ha kaal oppervlak door de ingreep. Sterke activiteit (A1, A1/2) zowel aan de zuidkant als aan de noordoostzijde van deze kuil. Overstuiving echter over een beperkte zone van ongeveer 8 m. Achter deze stuifkuil ligt nog een kleine zone waar struweel is afgeplagd, hier is geen sprake van activiteit.

Wederom veel afslag aan de voorzijde van de zeereep. Aan de noordzijde van de stuifkuil is vrij weinig activiteit. In het midden en zuidelijke deel van de stuifkuil vindt veel erosie plaats aan de voorzijde van de zeereep. Dit leidt op sommige plekken tot een verlaging van bijna 1 meter. Depositie vindt plaats op de top van het duin waar het profiel vlak is.

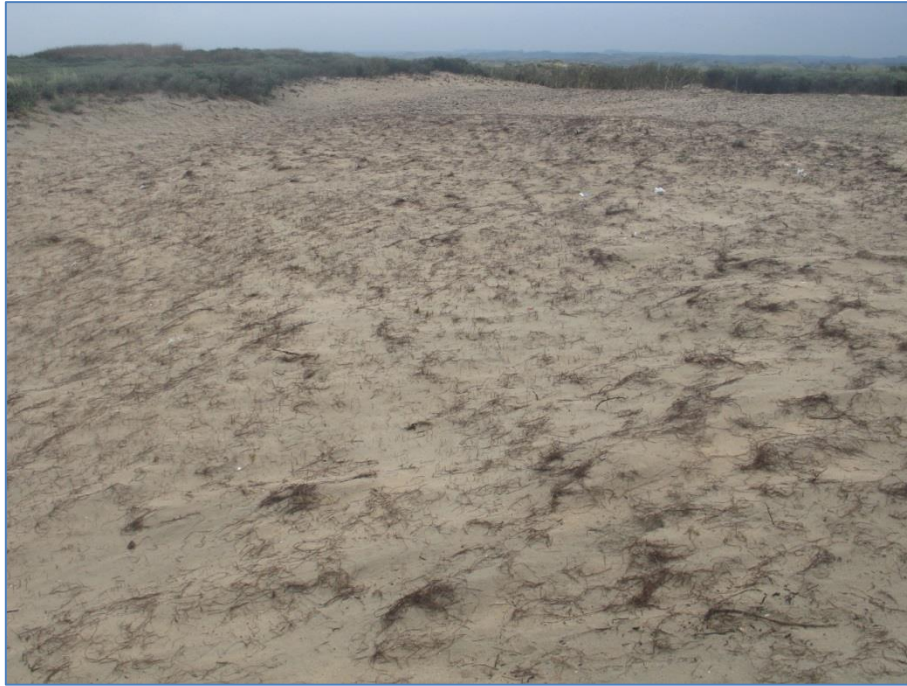
De activiteit is hier enigszins toegenomen. Aan de noordoostzijde van de kuil is een kleine overstuivingszone verder uitgebreid en deels actiever geworden. De open zone als gevolg van de ingreep is net als bij eerdere kuilen dichtgegroeid, maar ook deels weggeslagen door kustafslag.

0.18 ha kaal oppervlak door de ingreep. Zeer actieve overstuivingszone van 5-11 m aan de noordoost zijde van het kale vlak. Verder aan noord en zuidzijde nog een actieve overstuivingszone (A1/A2). Overstuivingszones vergelijkbaar met dynamiekkartering maar meer intens.

*Figuur 3.6. In kuil 7 is het oppervlak bedekt met heel veel wortels, een klein percentage van de kuil is echt kaal (opname 14-10-2014).*

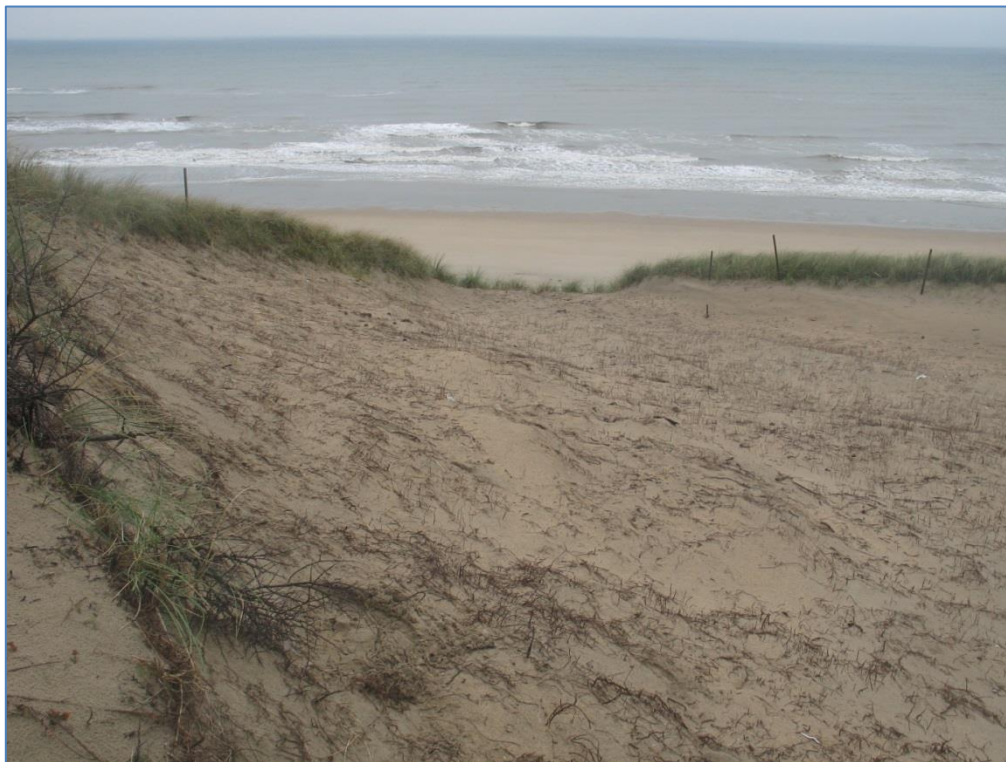
Bij deze kuilen is de activiteit flink toegenomen. Bij kuil 8 is in noordoostelijke richting een sterke overstuivingszone ontstaan. Daarnaast is de overstuiving toegenomen langs de verbindingzone tussen de twee kuilen. De kale delen aan de zeezijde zijn dichtgegroeid of verdwenen door afslag. Aan de noordzijde van kuil 8 is een OX zone met een door de ingreep beïnvloed kaal oppervlak. Deze is niet veranderd ten opzichte van 2013.

*Figuur 3.7. Kuil 8, loopt bijna door tot aan klif (opname 14-10-2014).*

Flinke afslag aan de voet van de zeereep. Aan de voorzijde van de stuifkuil vindt erosie plaats. Voornamelijk aan de noordzijde van de kuil vindt enige depositie plaats terwijl de rest van de bovenzijde redelijk stabiel is. Direct achter de stuifkuil aan de landwaartse zijde bevindt zich een actievere depositiezone.

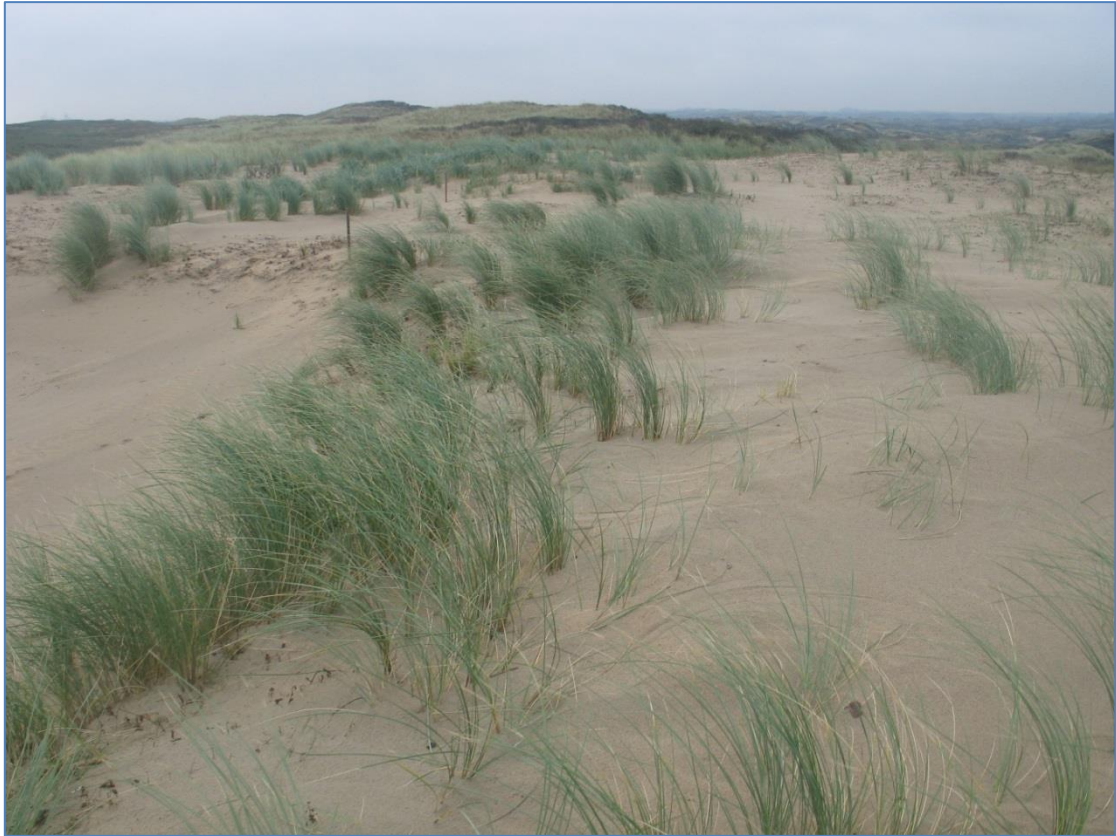
***Figuur 3.8. Forse overstuiving langs de randen van kuil 11 (opname 14-10-2014).***

Ook hier veel afslag aan de voet van de zeereep. Deze kuil is in tegenstelling tot kuil 10 flink actief. Aan de bovenzijde rond de hellingknik vindt flinke erosie plaats en wordt de knik uitgevlakt. Op sommige plekken is de kuil met ruim een meter verdiept. Achter de kuil flinke depositie.

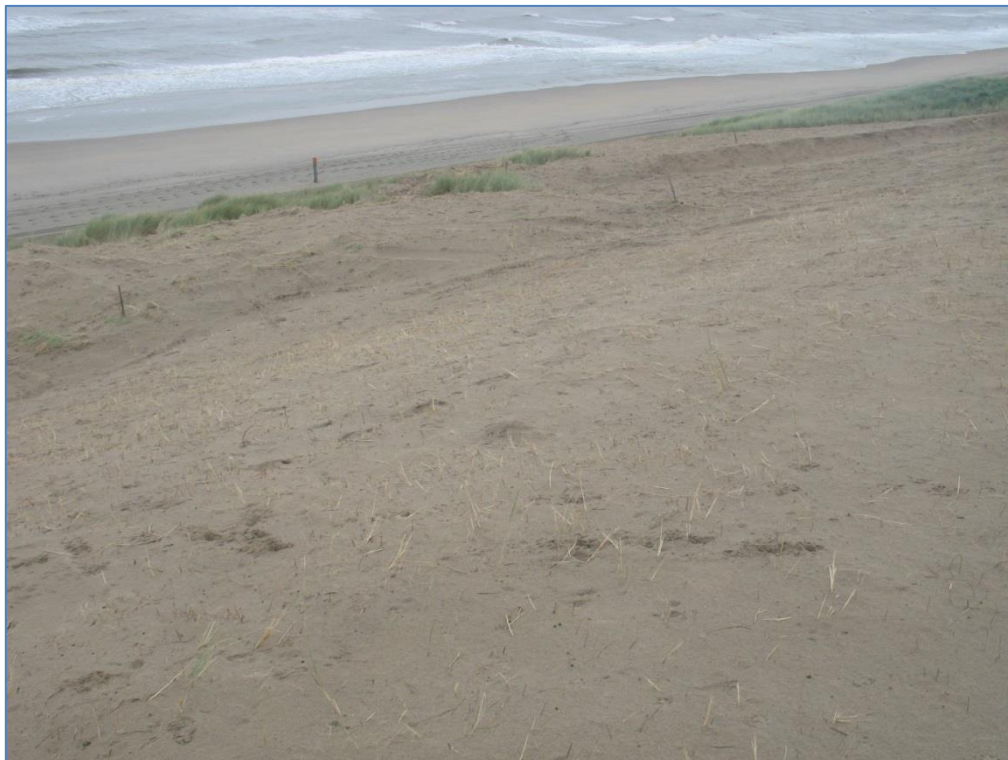
De meest zuidelijke kuil is inmiddels aan het stabiliseren. Achter de kuil is nog een overstuivingszone zichtbaar, maar deze is minder actief dan in 2013.

**Figuur 3.10. Kuil 17 is opnieuw uitgegraven (opname 14-10-2014).**

Ruim 0.15 ha kaal oppervlak. Net als bij de voorgaande kuilen is hier vrijwel geen sprake van activiteit. Aan de noordoostzijde van het vlak bevindt zich een geringe overstuivingszone (A2/3). Vergeleken met de dynamiekkartering is de veldkartering minder intens en uitgestrekt.

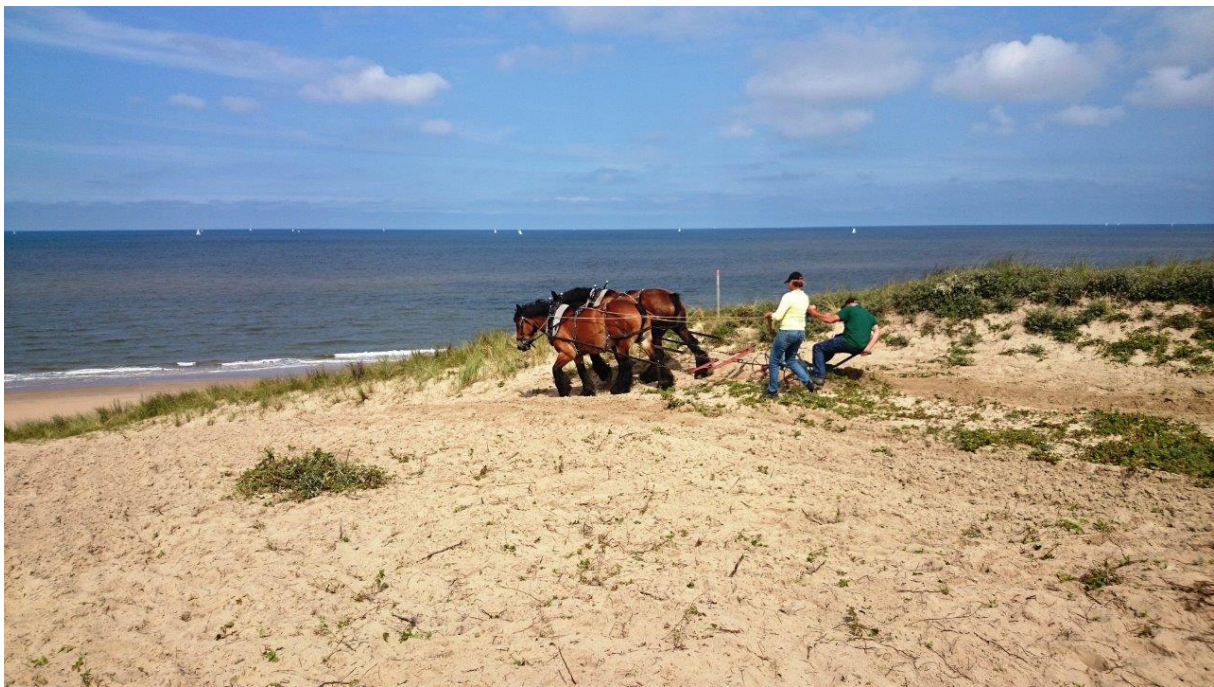
Aanvankelijk was het de bedoeling het nabeheer met behulp van vrijwilligers uit te voeren. Al snel bleek dit onhaalbaar en bleek ook extra intensief en machinaal nabeheer nodig om de boel op gang te krijgen. In 2014 zijn daarom verschillende nieuwe ingrepen uitgevoerd. Kuilen 11 t/m 13 zijn alleen door beheervrijwilligers behandeld op 7 mei en 17 en 22 september 2014. Kuilen 14 t/m 17 zijn op 30 september 2014 opnieuw uitgegraven, waarbij het afgegraven zand in een depot aan de zeezijde van de kuilen is gestort. Kuilen 1 t/m 10 zijn in juli 2014 met behulp van paarden geploegd, om het oppervlak los te maken en wortels te verwijderen en daarna uitgeharkt door beheervrijwilligers. Figuur 5.1 geeft een illustratie van dit proces. Deze werkzaamheden hebben plaatsgevonden op 30 juli, 06 augustus, 11 augustus en 10 september 2014.

*Figuur 5.1. Nabeheer met paard en ploeg. Foto Maaïke Veer.*

Na de winter van 2014 lijkt dit nabeheer zijn vruchten afgeworpen te hebben. De dynamiek is aanmerkelijk toegenomen. Dit zal besproken worden in de volgende rapportage, met de ontwikkelingen van 2014-2015.

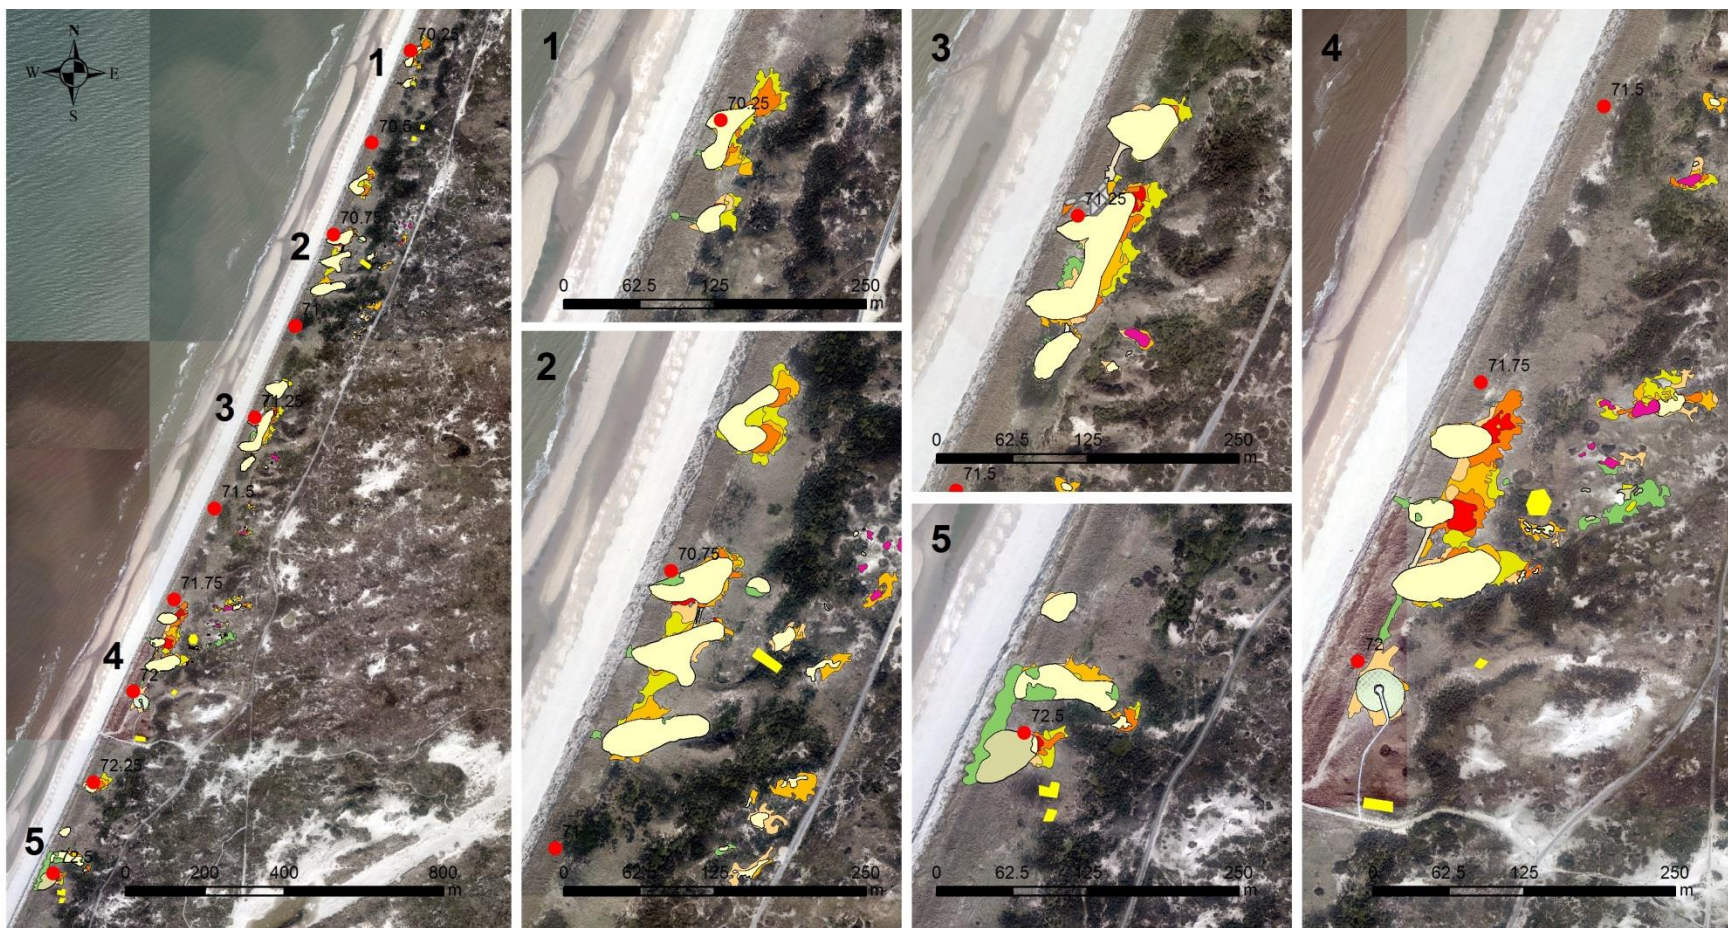
**Project Noordvoort - monitoring ontwikkeling geomorfologie  
Kartering dynamiek 2014**

Met behulp van de luchtfoto's zijn dynamiekkarteringen voor 2013 en 2014 gemaakt. Daarbij is gebruik gemaakt van de legenda in Tabel 2.1. De karteringen zijn opgenomen in Bijlage 1. Behalve de oppervlakken van de ingrepen zijn ook verschillende autonome stuifplekken gekarteerd ter vergelijking (referentie).
