Noordvoort - Monitoring ontwikkeling geomorfologie

Verandering overstuivingszones 2014-2015

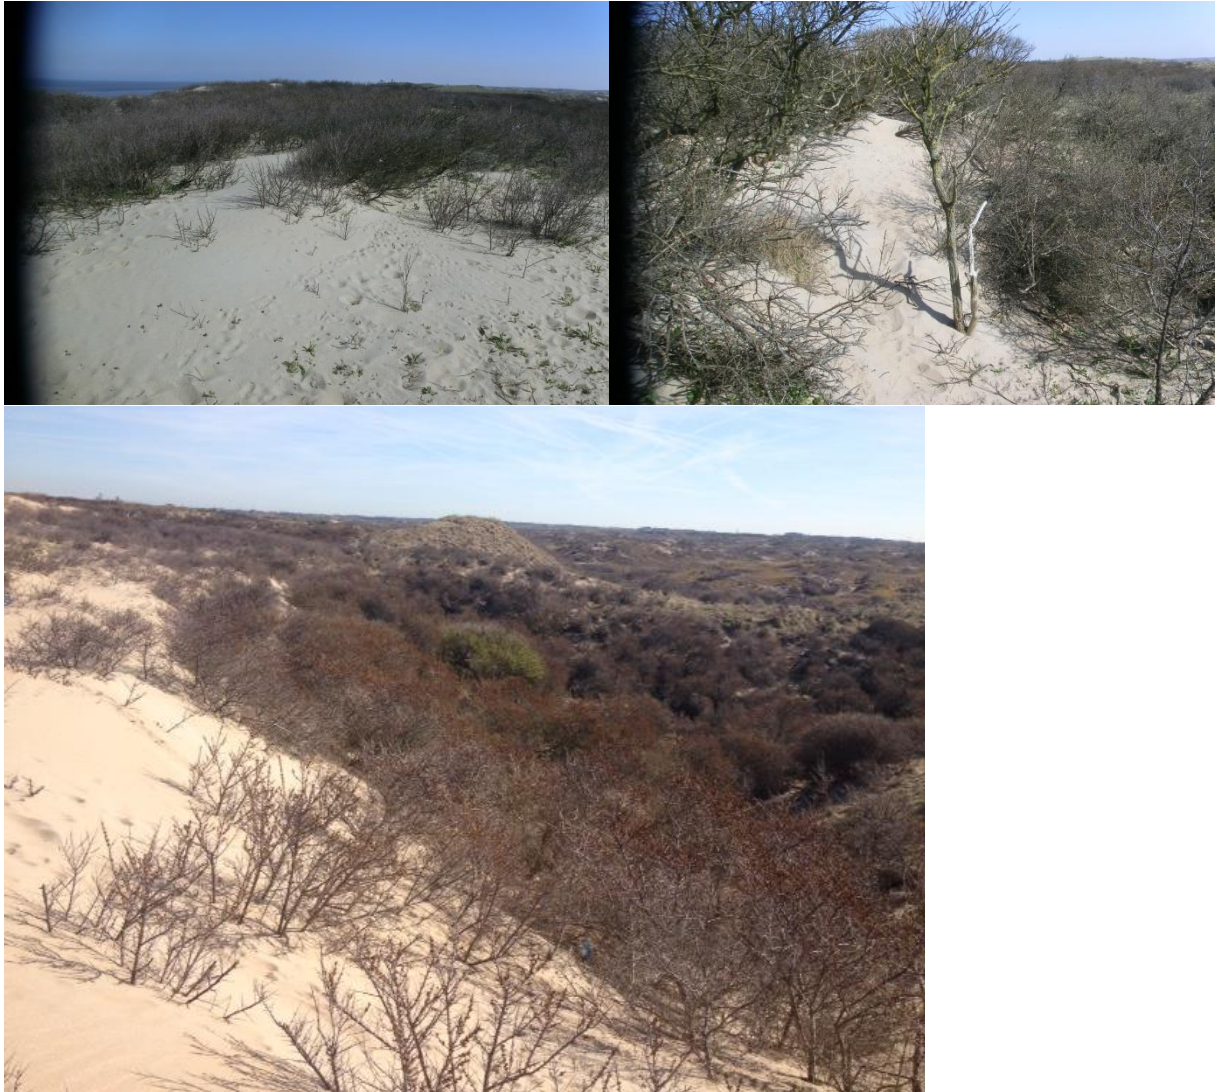
Kuil 1

Overstuiving en storthelling aan achterzijde kuil 1

Activiteit is hier sterk toegenomen. De zones met matige actieve overstuiving uit 2014 zijn nu bedekt met een dikke laag stuifzand. Voornamelijk aan de noord en oostzijde van de kuil bevindt zich een brede zone met sterke overstuiving. Aan de landwaartse zijde van de stuifkuil bevindt zich een hoge storthelling die eindigt in de Duindoorns. Rondom de gekarteerde eenheden nog veel fijnere overstuiving, maar door dicht struweel niet goed te karteren.

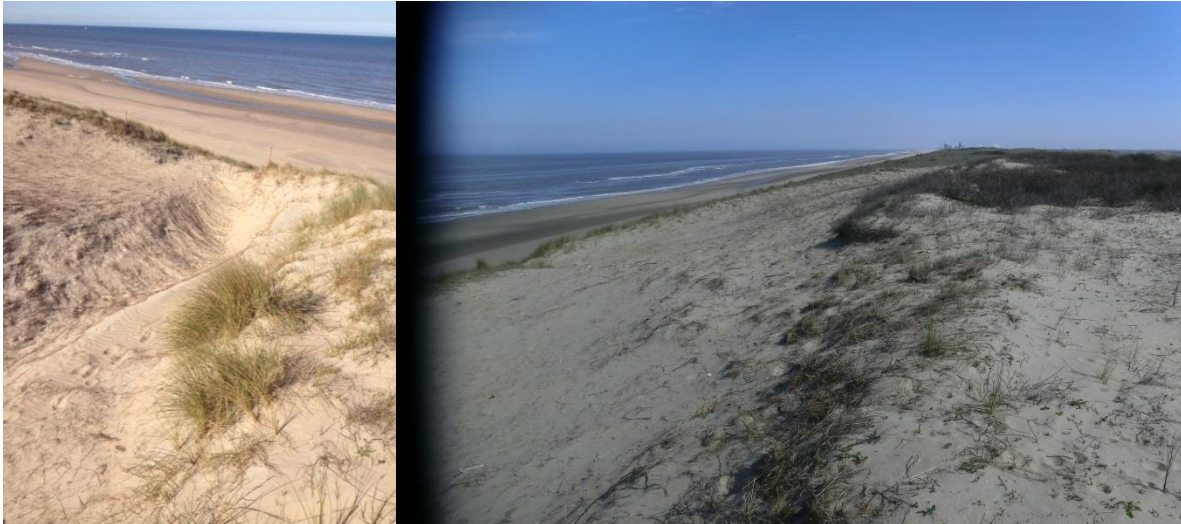
Links: Kuil 1 vanaf rechterzijde richting strand. Rechts: Overstuiving over de achterkant van kuil 1.

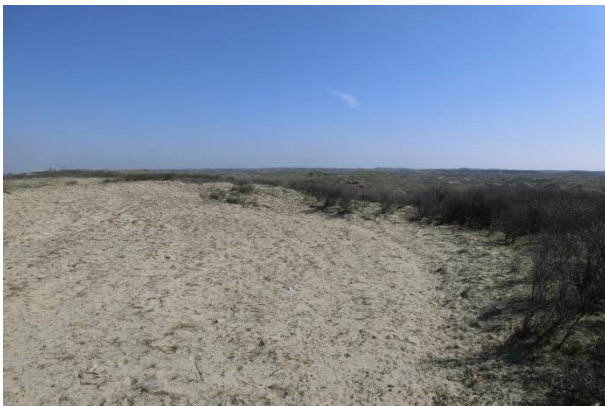
Kuil 2

Matige overstuiving aan achterkant van de kuil verdwijnt in vegetatie.

Ook bij deze kuil is de overstuiving flink toegenomen. Vorig jaar was hier slechts een smalle strook van maximaal 3m met matige overstuiving terwijl de sterke tot matige overstuiving nu tot wel 18 m ten oosten van de kuil doorloopt. Lichtere overstuiving loopt nog door in een gat met Duindoorn aan de achterkant van de zeereep.

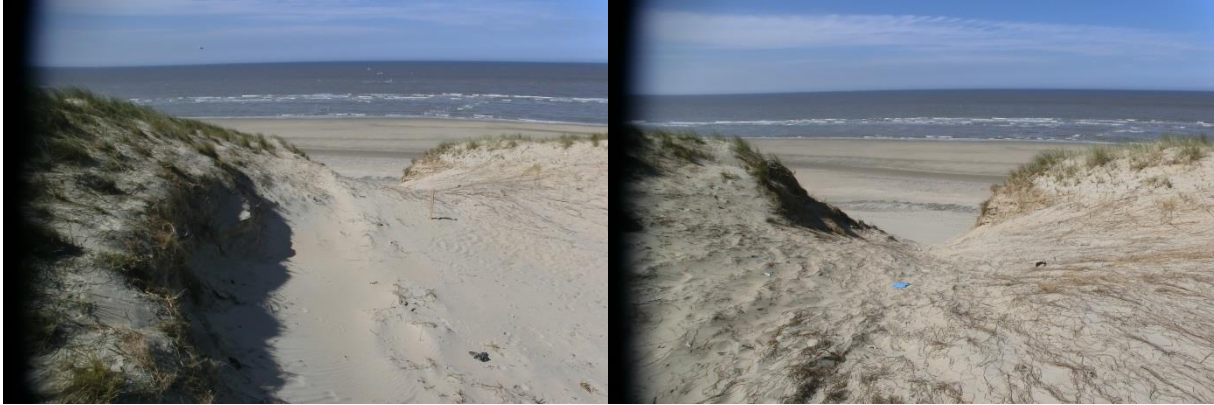
Kuil 4

Opening van voorzijde zeereep

Aan de voorkant van de zeereep is door diepe uitstuiving nu een opening naar het strand ontstaan. Rondom de kuil is de overstuiving sterk toegenomen, zowel richting de achterliggende kleine kuil als richting kuil 5. De overstuiving reikt tot 50 meter achter de stuifkuil. Aan de achterkant van het duin is een flinke storthelling ontstaan.

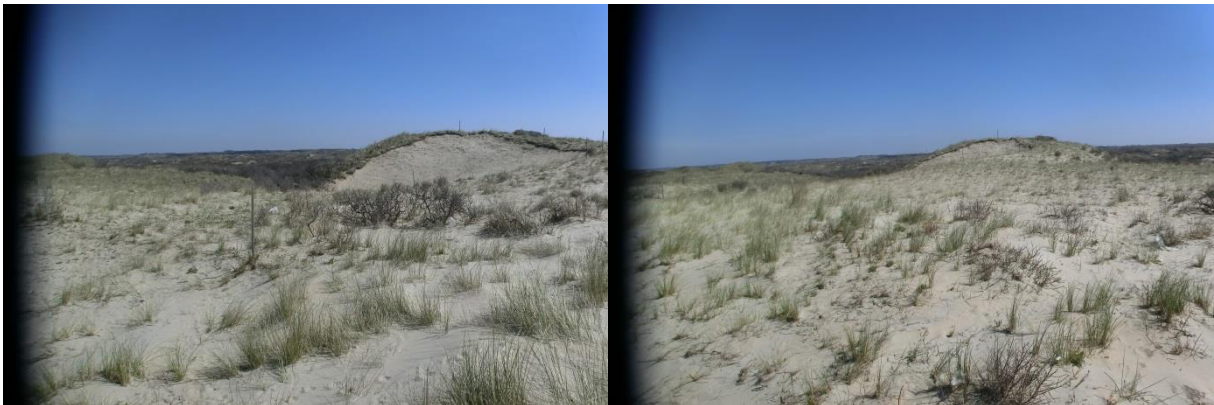
Overstuiving aan achterzijde richting kleine stuifkuil

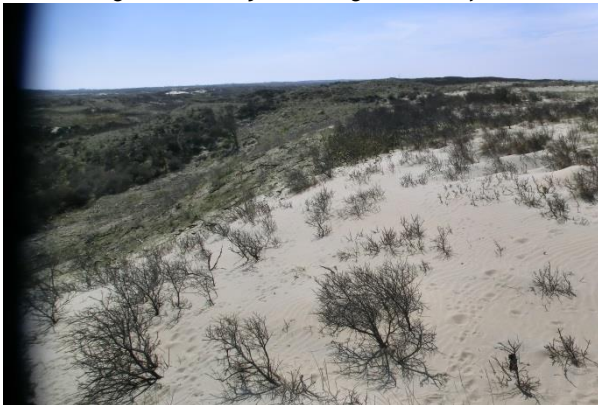
Storthelling aan achterzijde duin

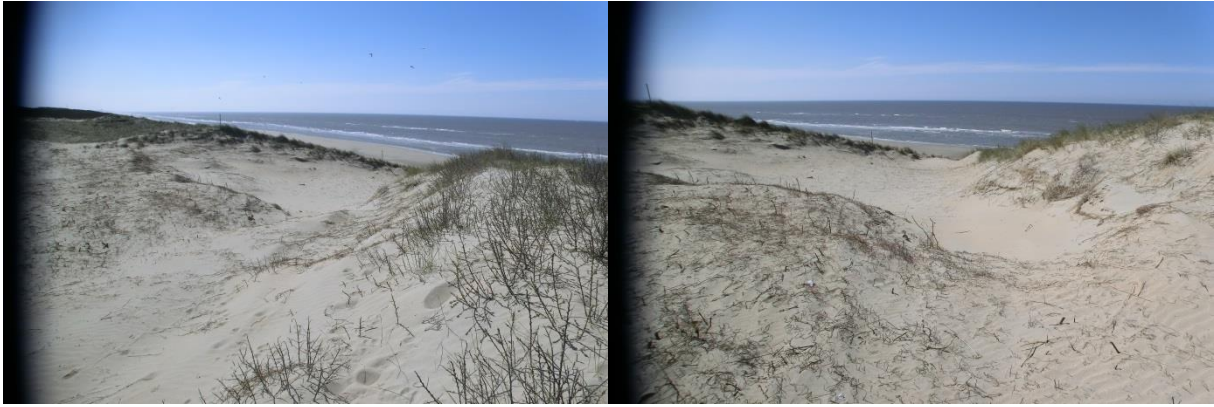
Ook hier is de activiteit flink toegenomen. De overstuivingszone is zichtbaar tot 20 m landinwaarts. In het noorden staat de overstuivingszone nu in contact met die van kuil 4.

Voorzijde kuil 5 met overstuiving over noorderzijde. Rechts: Voorzijde kuil 5 is dieper uitgestoven.

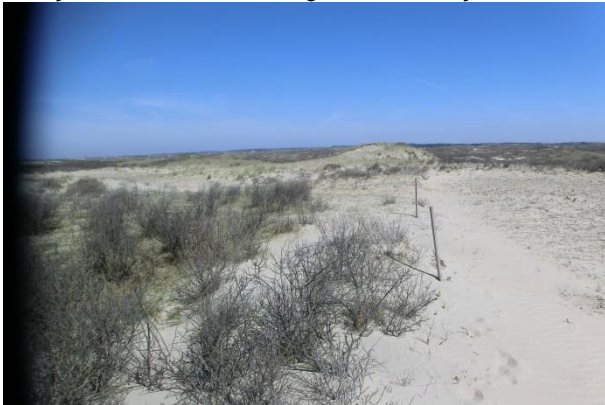
Rechts: Achterzijde kuil 5 en verbinding van overstuiving richting kuil 4.

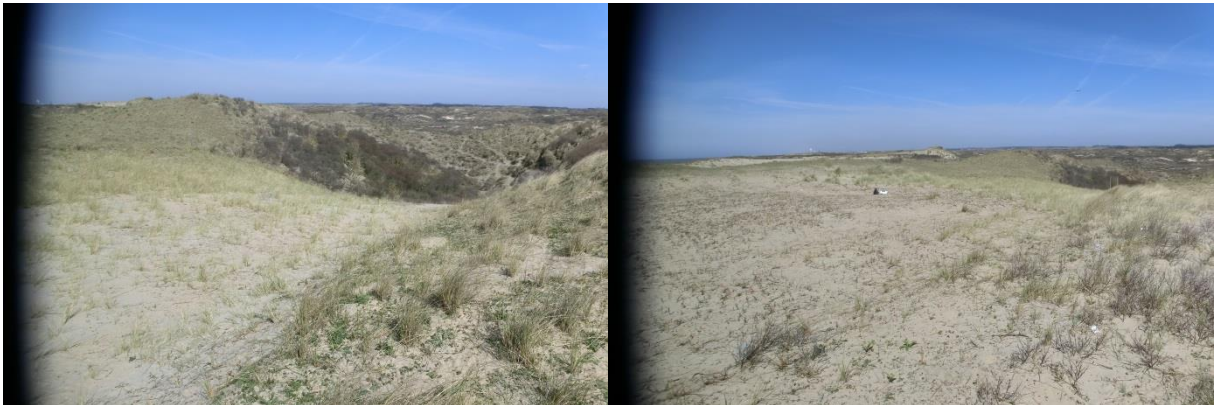
Kuil 6

Begroeiing met Helm in achterste helft kuil 6.

De activiteit rond deze lange kuil is vooral zichtbaar aan de noord en zuidzijde. Hier bevindt zich aan beiden kanten een strook met sterke overstuiving en daarachter nog een zone met lichtere overstuiving. Verder naar achter staat veel helm in de kuil. Er vindt hier wel zandtransport plaats.

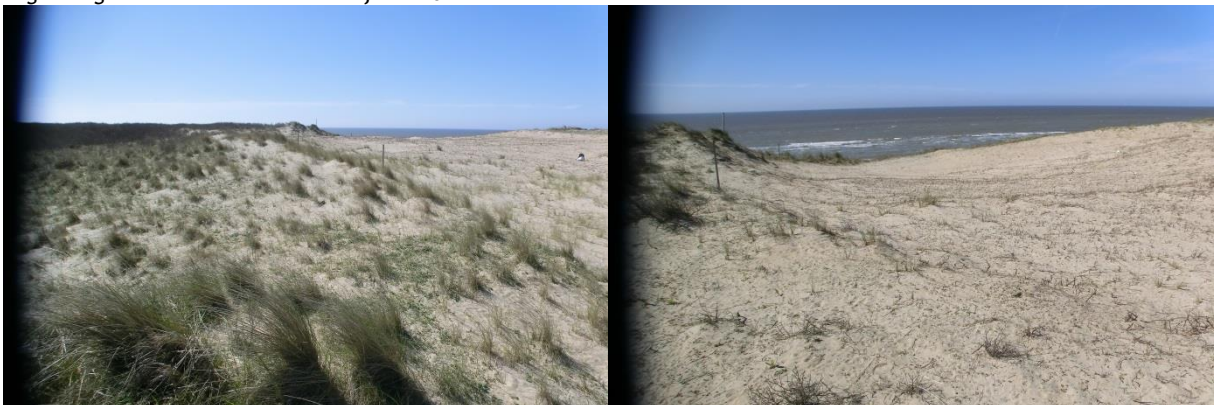
Links: Overstuiving zuidzijde kuil 8. Rechts: Voorzijde kuil 8.

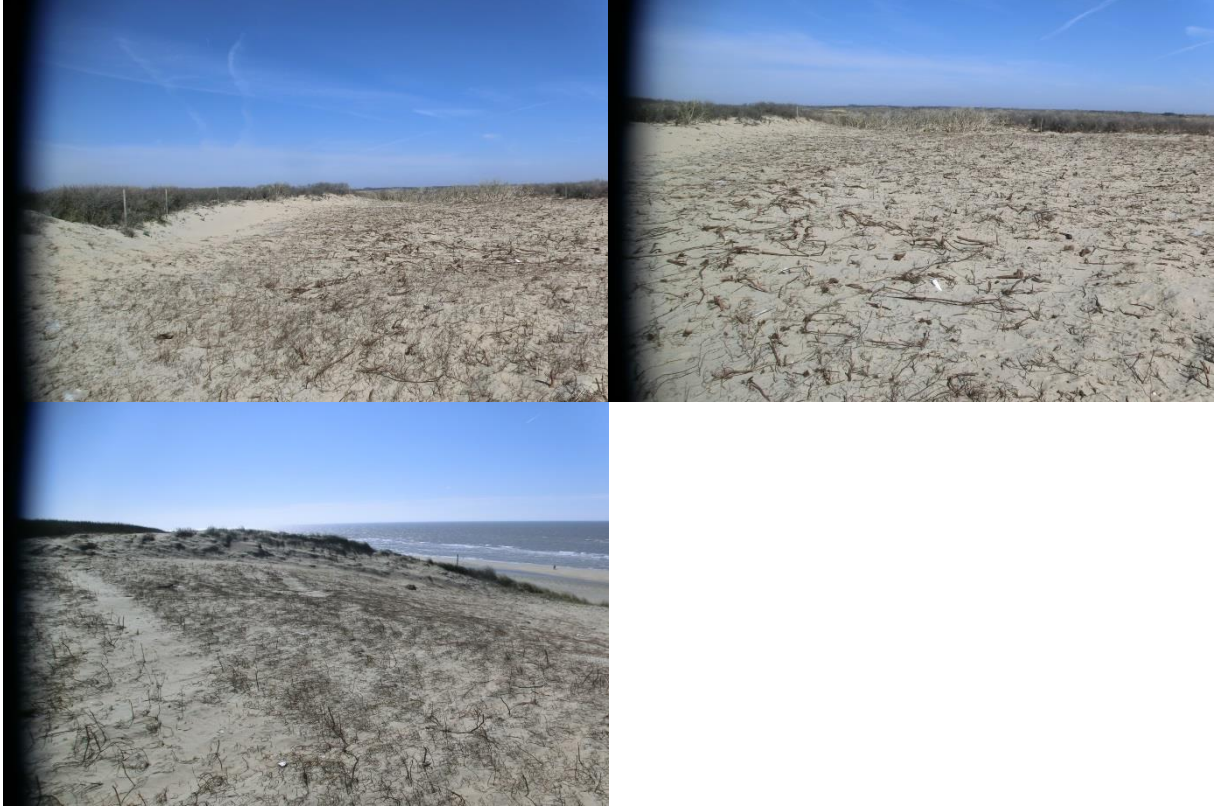
Kuil 7

Veel uitgestoven wortels in kuil 7.

De overstuiving rond deze kuil is dit jaar sterk toegenomen, waardoor er nu veel dode wortels in de kuil zichtbaar zijn. Vorig jaar was hier enkel een kleine zone met sterke overstuiving aan de noordoostzijde van de kuil. Deze overstuiving is nu verder uitgebreid richting de oostzijde. Tot ongeveer 20m landwaarts van de kuil is de vegetatie sterk overstoven. De overstuiving eindigt in een storthelling in Duindoorn aan de achterkant van de zeereep (loopt echter verder dan de kartering aangeeft). Er staan hier veel dode struiken.

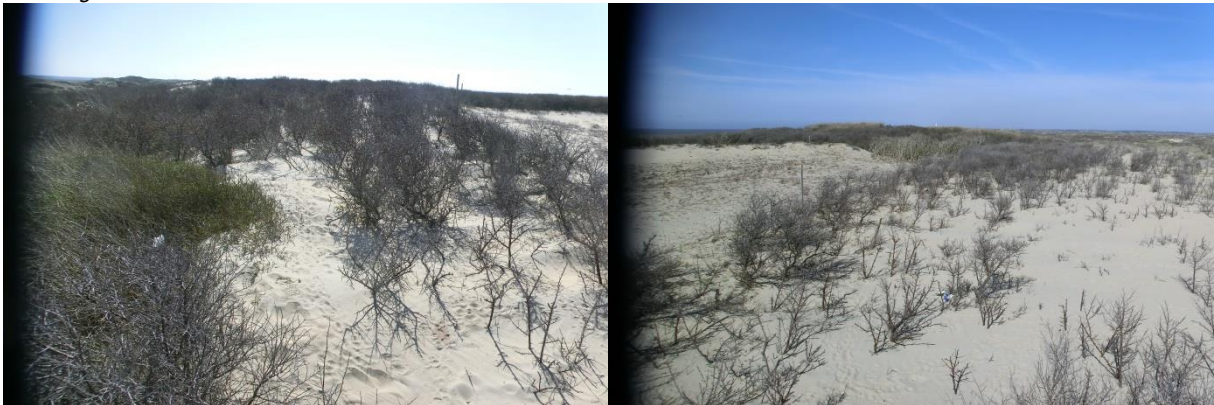
Flinke overstuiving aan achterzijde van kuil 7.

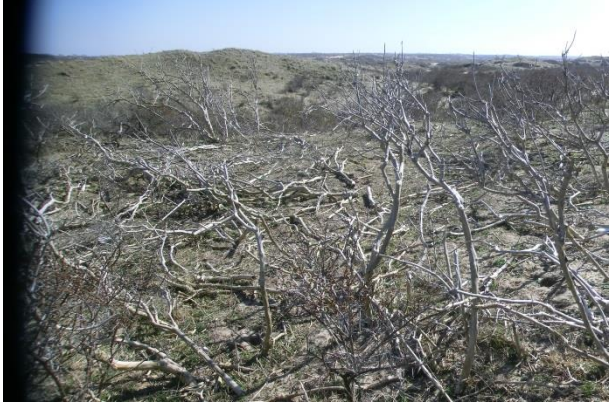
Dood struweel deels sterk overstoven.

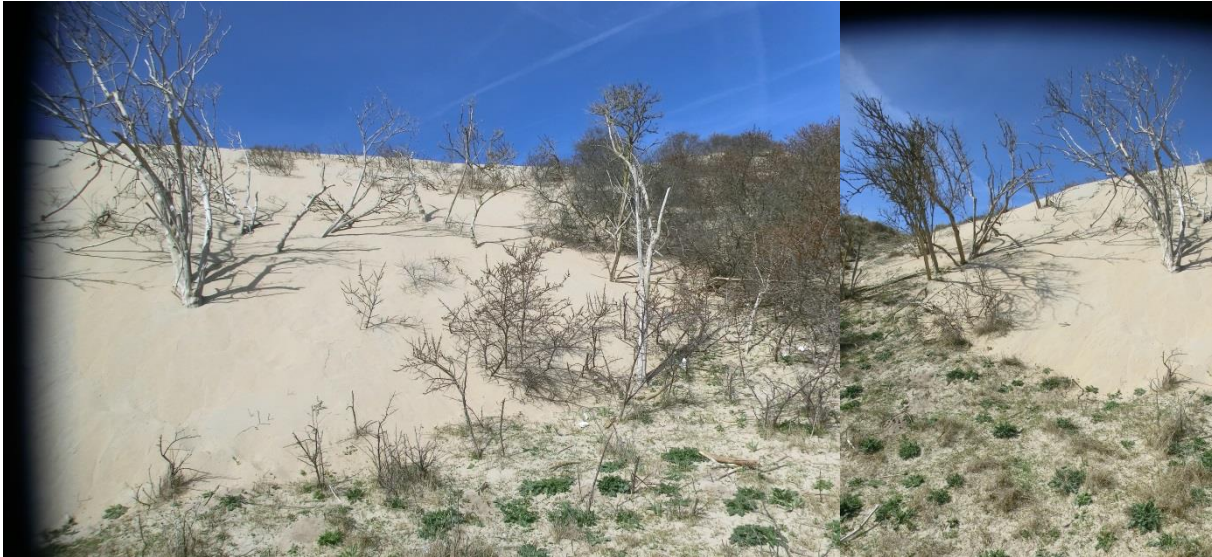
Overstuiving en storthelling aan achterzijde kuilen 8 en 9.

Ook hier is de overstuiving sterk toegenomen. De 2 kuilen zijn bij de ingreep met elkaar verbonden door een afgeplagde zone. Langs de gehele oostzijde van de kuilen en de verbindingzone bevindt zich een bredere strook met overstuiving die overgaat in een storthelling. De vegetatie is hier sterk overstoven, maar omdat er ook veel hoger struweel staat is dit gekarteerd als matige tot sterk overstoven. Voornamelijk kuil 9 toont flinke verdieping.

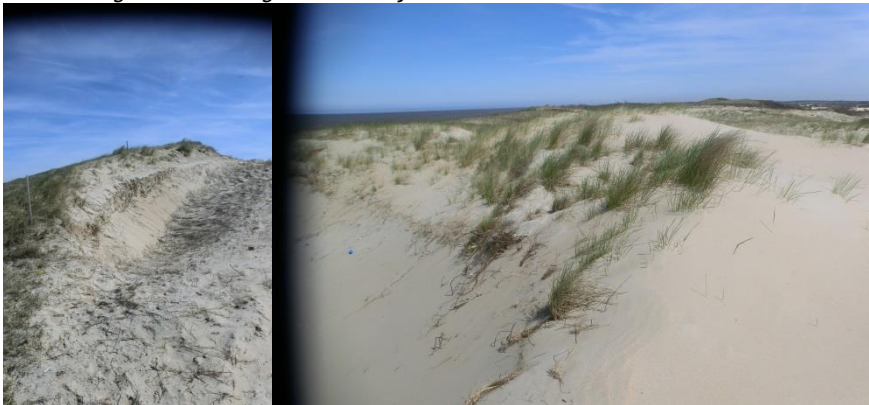
Links: Kuil 8 vanaf zeezijde. Rechts: Overstuiving aan achterkant tussen kuil 8 en 9.

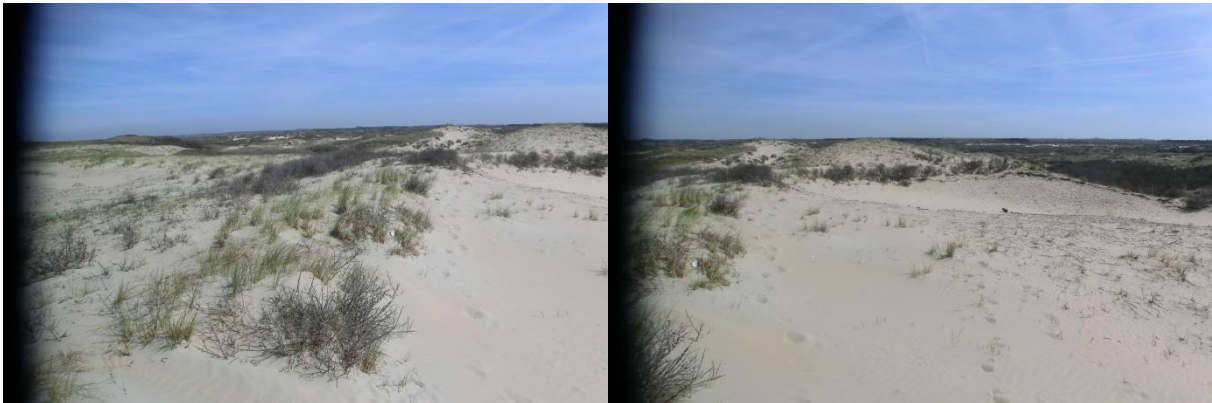
Overstuivingen tussen kuilen 11, 12 en 13.

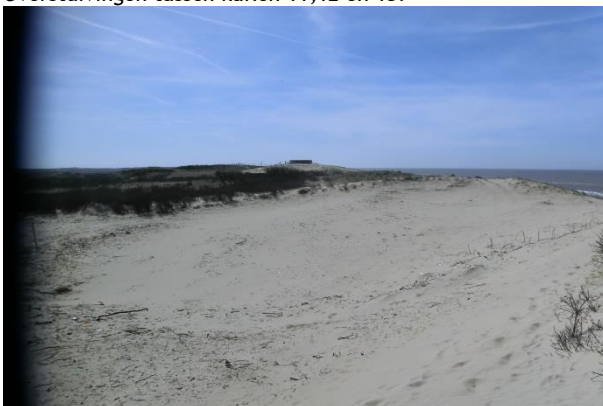
Kuil 13

Net als de vorige 2 kuilen zijn hier wegens de al aanwezige activiteit geen verdere maatregelen genomen. Rondom de kuil is sterke overstuiving zichtbaar in Duindoorn. Aan de achterkant van de zeereep is hier ook een storthelling die eindigt in de Duindoorns. Hier was voorheen al een kale plek

zichtbaar. Die is nu verbonden met de overstuiving. Verderop in het struweel nog matige tot fijne overstuiving zichtbaar, maar niet te karteren.

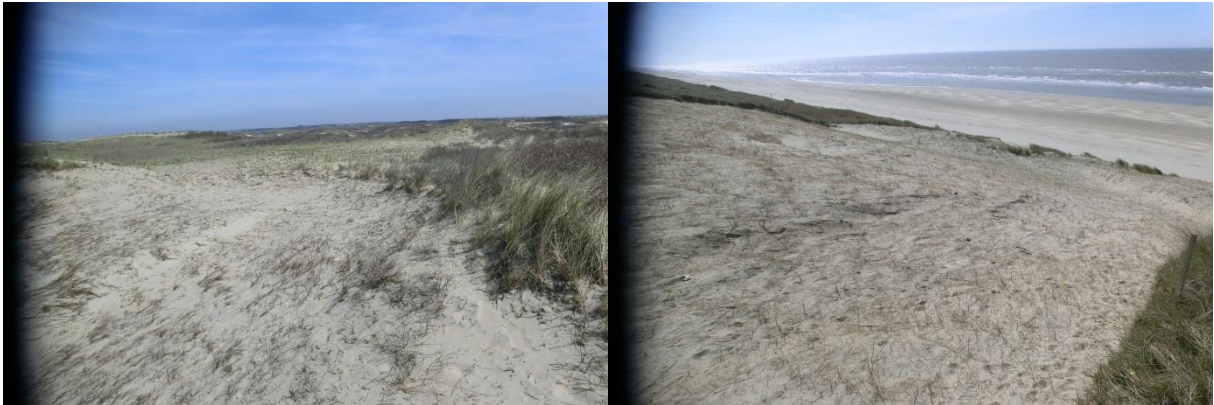
Kuil 14

Links: lichte tot matige overstuiving aan achterzijde kuil 14. Rechts: Uitschuifdepot aan voorzijde van de kuil.

Bij deze kleine kuil is het oppervlak met verstuiving vooral toegenomen. Overstuiving reikt nu tot ongeveer 50m landinwaarts. De mate van overstuiving is ook iets toegenomen.

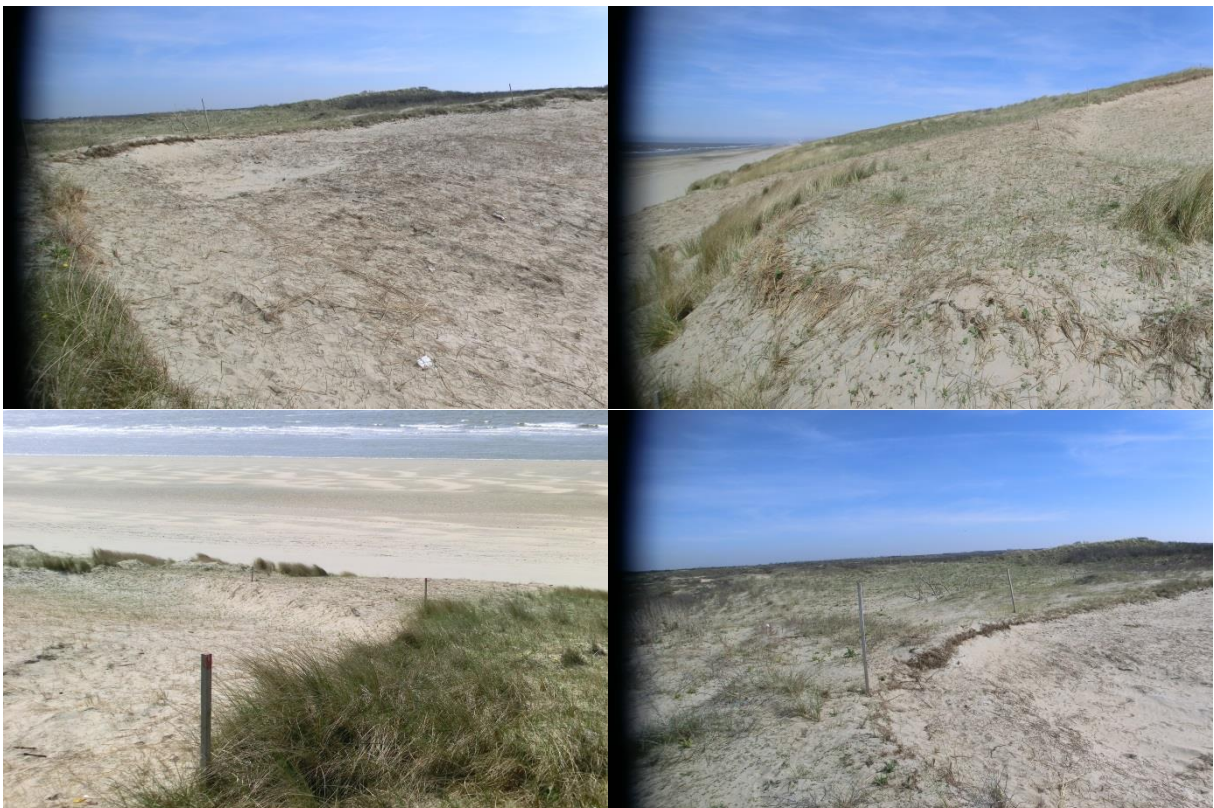
Nadat deze kuil in één zomerseizoen vrijwel geheel was dichtgegroeid, is deze opnieuw open gegraven. Aan de oostzijde van de kuil is nu een flinke zone met lichte overstuiving zichtbaar. Veel activiteit is hier echter niet.

Lichte overstuiving aan achterzijde van kuil 15. Groot uitschuifdepot aan voorzijde van de kuil.

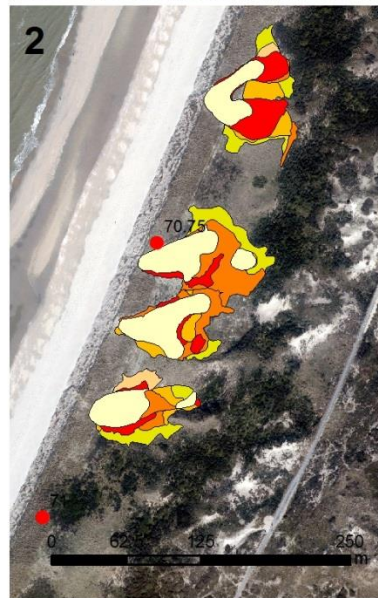
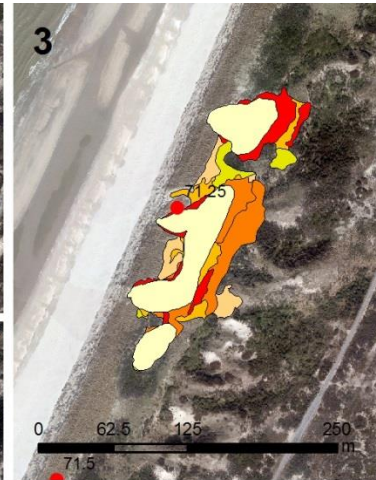
**Project Noordvoort - monitoring ontwikkeling geomorfologie
Kartering Overstuivinszones 2015**

Uit de karteringen valt het direct op dat er een flinke toename is in dynamiek bij alle kuilen. Het lijkt er dus op dat het herhalen van de ingreep en het nabehoor effectief is geweest. De overstuivingszones zijn flink uitgebreid en ook de intensiteit van de overstuiving is sterk toegenomen.
