# Verslag ontwikkelingen in flora en vegetatie binnen het project Noordvoort in de periode 2011-2017

## Eindrapport

9 februari 2018

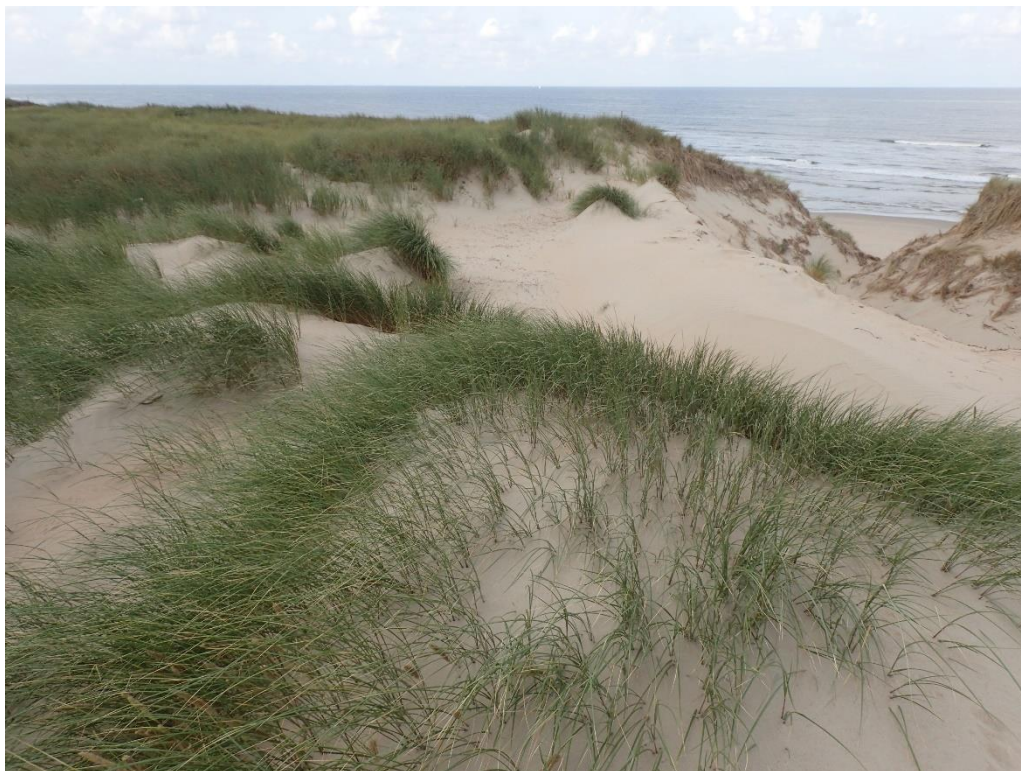
*Stuifkuil, 21 augustus 2017, foto Ben Kruisen.*

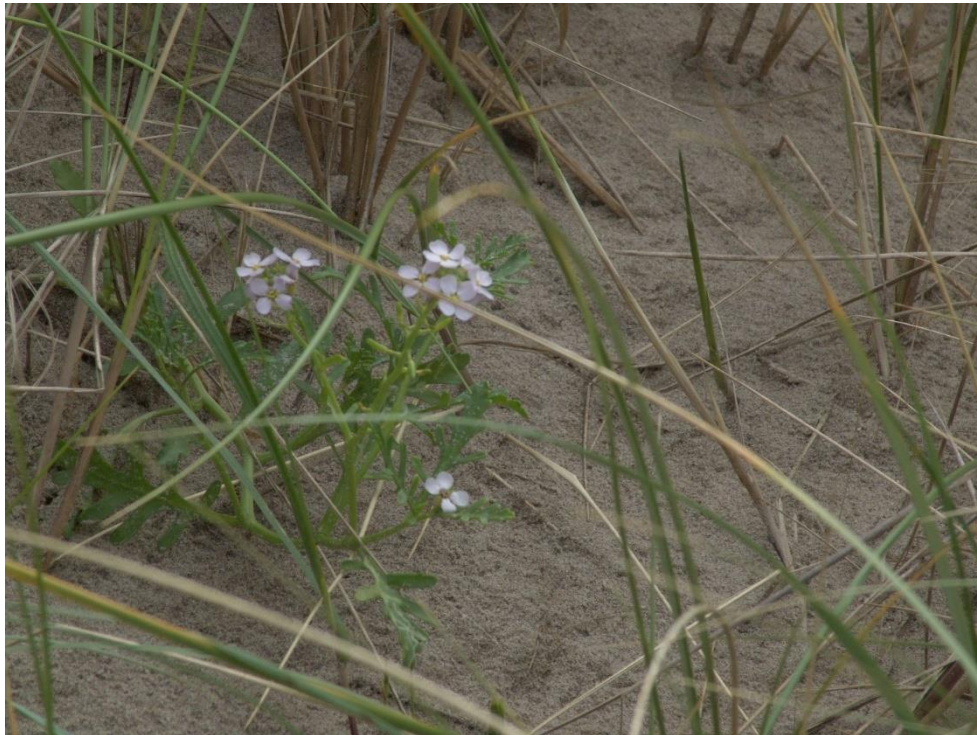
*Zeeraket tussen het biestarwegras, september 2013. foto Ben Kruijsen.*

Uit de kartering in 2013 bleek dat zich op veel plaatsen aan de loefzijde van de zeereep en ook op biestarwegrasduintjes op het strand **zeeraket** had gevestigd. Kaarten 1a en 1b brengen dit in beeld. De aanwezigheid van zeeraket staat los van project Noordvoort en heeft vooral met (tijdelijke) kustangroei te maken.

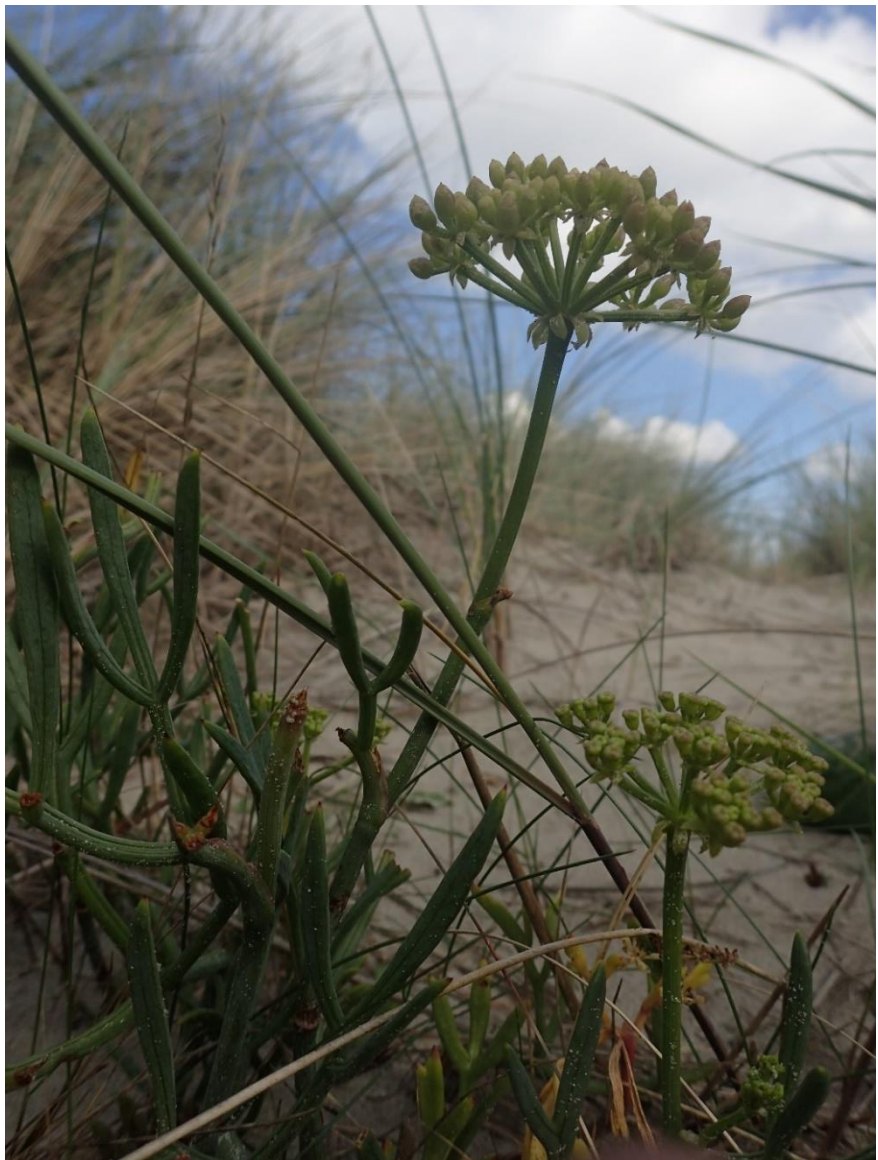
*Zeevenkel, foto Ben Kruijsen.*

Bijzonder was de vondst in 2013 van enkele planten van de **zeevenkel** aan de bovenzijde van de steile helling aan de loefzijde. Deze locatie ligt in een niet door stuifkuilen beïnvloede zone en kwam hier waarschijnlijk al langer tussen de dichte helmvegetaties voor.

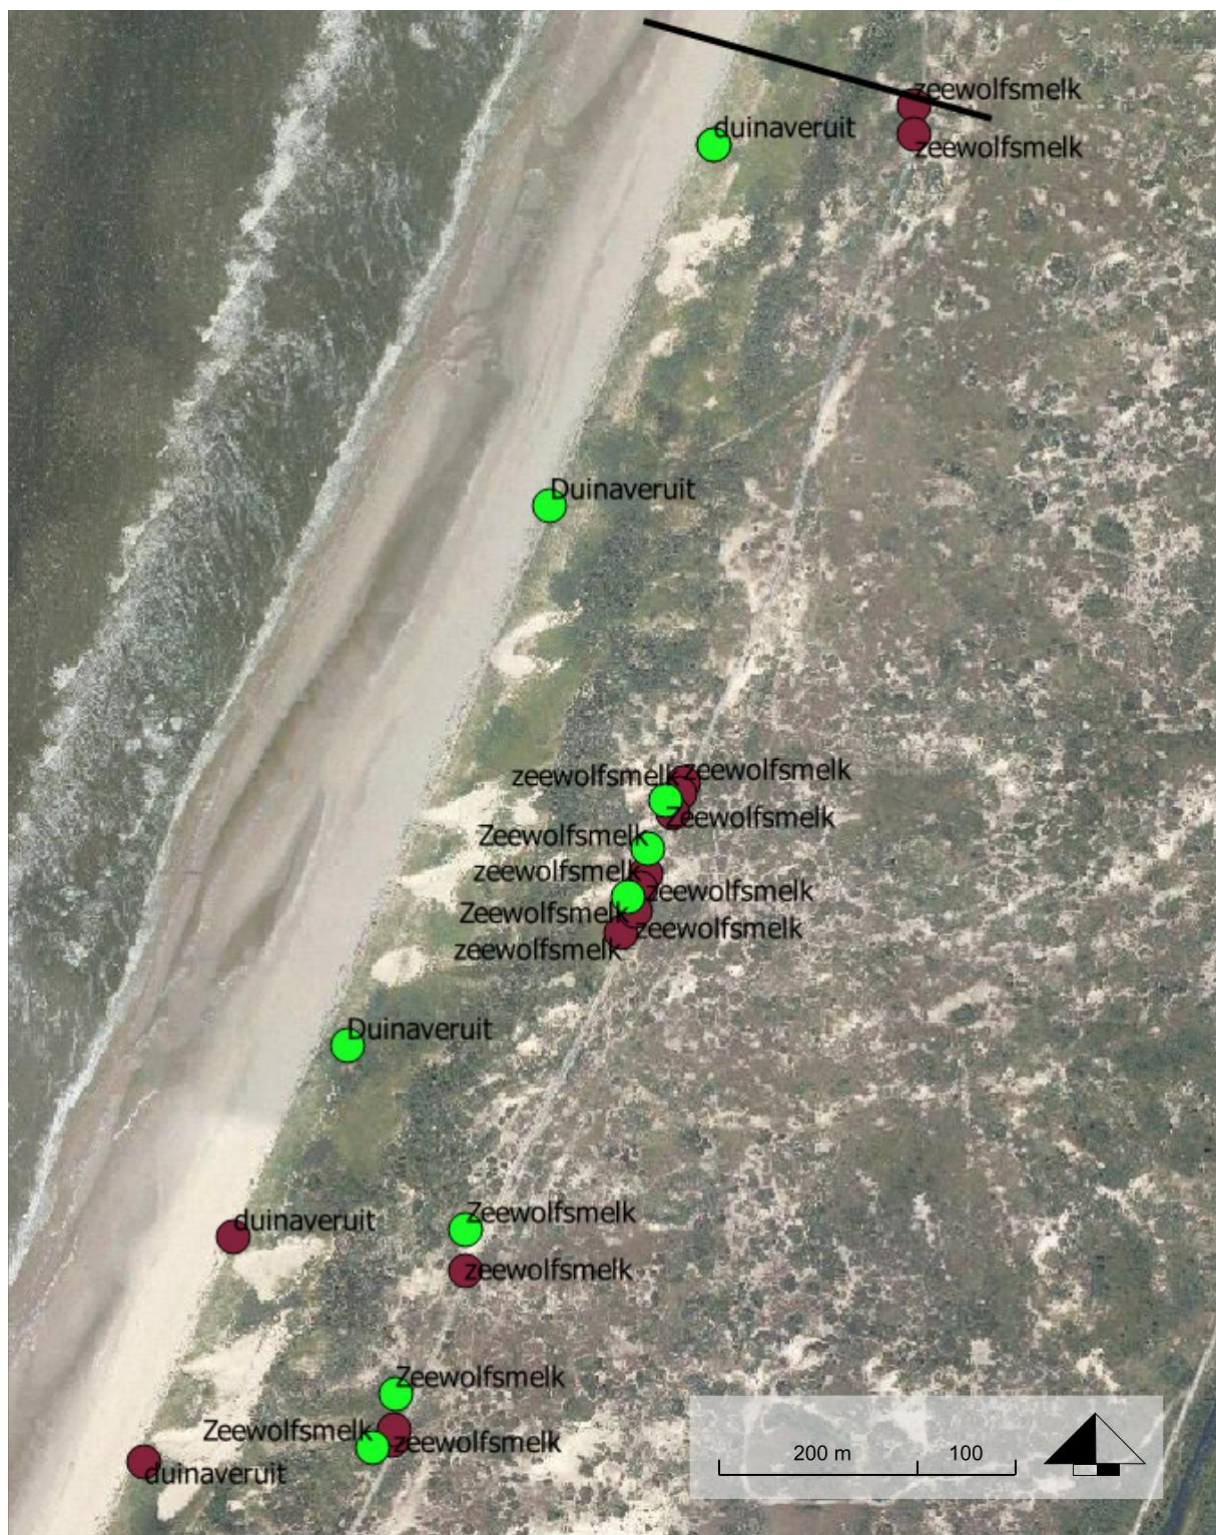
Kaart 2a Florakartering Noordvoort zuid in 2015 (roodbruin) en 2017 (groen).

*Kaarten 2a en 2b* op de volgende bladzijden tonen de resultaten van de florakartering uit 2015 en 2017. Uit de karteringen in 2015 en 2017 bleken door kusterosie de biestaruwegrasduintjes geheel verdwenen waren en ook een deel van de loefzijde van de zeereep heeft onder invloed gestaan van kusterosie. Dat heeft het einde betekend van de groeiplaatsen van de **zeeraket**. Ook het **biestaruwegras** is daarmee sterk achteruit gegaan. De **blauwe zeedistel** weet zich tot op heden bij één stuifkuil te handhaven, de enige groeiplaats in het project. De **duinaveruit** weet zich tot op heden goed te handhaven in de westelijke zones van het plateau. In de stuifkuil direct ten noorden van het uitzichtpunt is de groeiplaats van **zandhaver** verdwenen. De **zeevenkel** is in 2015 op dezelfde locatie teruggevonden maar niet in 2017. Mogelijk dat de soort in 2017 is gemist gezien het feit dat ze nogal verstopt groeide tussen de dichte helm.

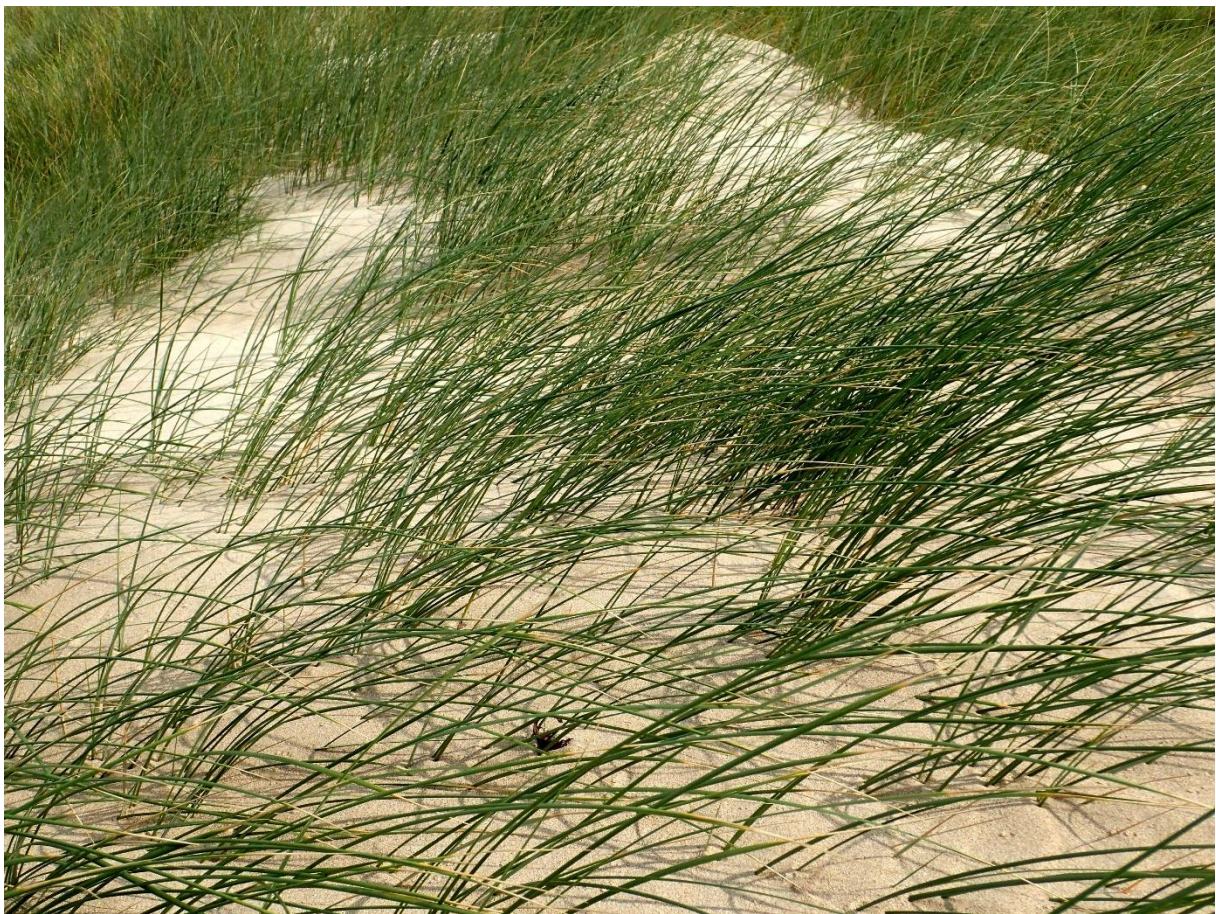
*Vegetatietype R1r Open vegetatie met vitale helm in verstuivingszone, zeer soortenarm.  
Foto Ben Kruijsen, augustus 2017.*

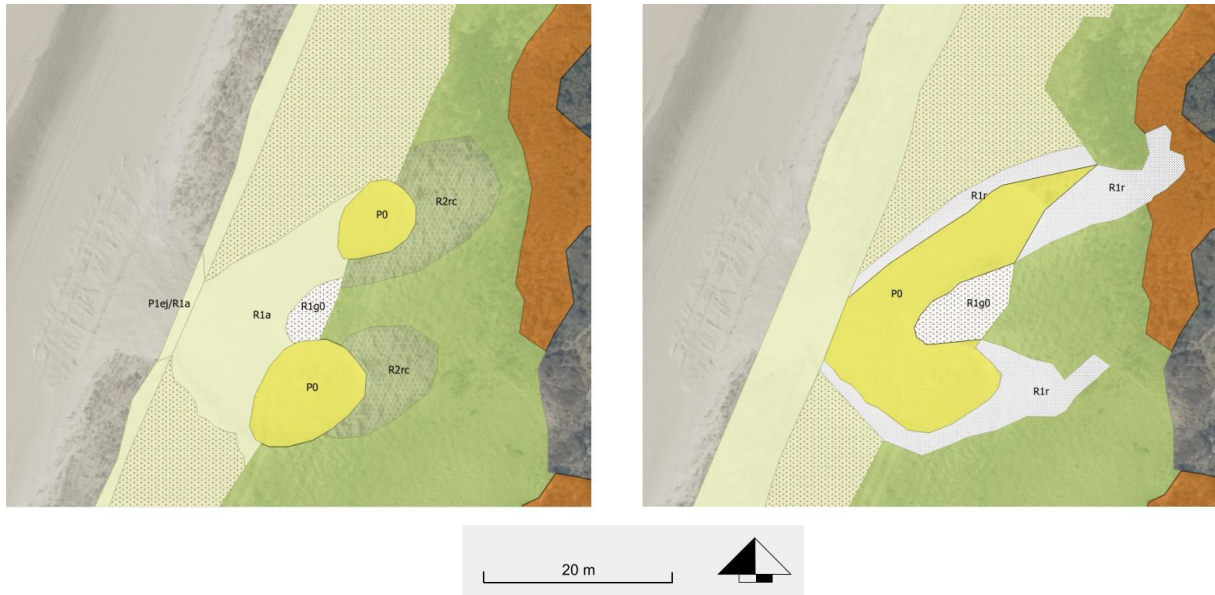
### **Ingreeplocatie 2 noordelijk deel**

*Zeereeptop met hogere uitlopers naar achterzijde. Ingrep: verwijderen vegetatie en bodem over een groter oppervlak met lichte aanzet voor kerf. Sterke aanpassing reliëf.*

In 2013 was de stuifkuil met name aan de strandzijde spaarzaam begroeid met helm (R1a) en waren de oostelijke uitlopers bedekt met dauwbraamruigte (R2rc). Het is opvallend dat anno 2017 de stuifkuil onbegroeid is en dat bovenaan de steile randen (aan noord- en zuidzijde van de kuil) en aan de uiteinden van de stuifkuil open vitale helmvegetaties tot ontwikkeling zijn gekomen (R1r). Ook de dichte helmruigte (zonder zeereepkruiden vandaar de 0-toevoeging) is groter geworden (R1g0). De vrij forse invloed op de omgeving komt door het feit dat hier sprake is van een grotere kerf in de zeereep.

Ook hier zijn de biestarwegrasvegetaties onderaan de helling aan de loefzijde verdwenen door kusterosie.

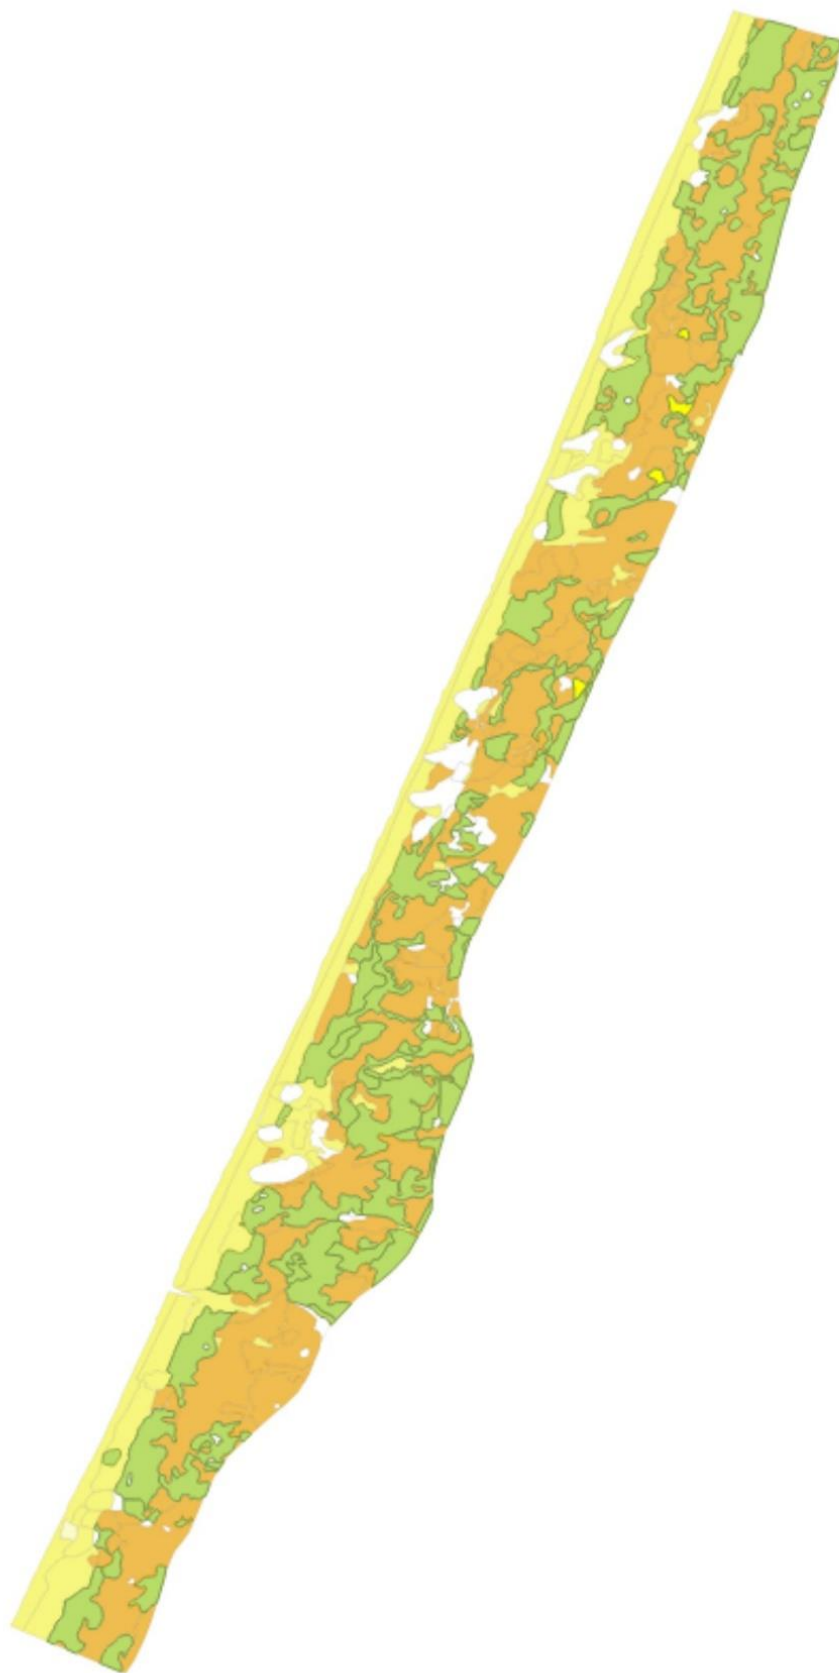
*Kaart 4 Verspreiding habitattypen in Noordvoort anno 2017.*

Kaart 4 op de volgende bladzijde toont de verspreiding van de habitattypen anno 2017. Ten opzichte van de vorige habitatkartering in 2007 heeft het “Noordvoort-project” geen grote wijzigingen in de verspreiding van habitattypen opgeleverd. Hieronder worden de relevante habitattypen kort besproken

**H2110 Embryonale duinen.** Het voorkomen van dit habitatype hangt sterk af van de kustdynamiek. Bij kustafslag neemt het oppervlak sterk af, bij kustaangroei neemt het oppervlak weer toe. Anno 2017 is het oppervlak zeer beperkt.

**H2120 Witte duinen.** Het oppervlak van dit habitatype is toegenomen in en rond de stuifkuilen als gevolg van zich uitbreidende helmvegetaties. Dit is vooral ten koste gegaan van kruidenrijke vegetaties op het plateau die anno 2017 als habitatype H0000 zijn gekarteerd.

**H2130 Grijze duinen.** Dit type kwam en komt in beperkte mate voor in de vlakke delen aan de lijzijde van de zeereep direct ten westen van het fietspad. De hoofdmoot wordt gevormd door kalkrijke mosvegetaties waarin soorten als groot duinsterretje en groot klauwtjesmos (*Hyp. cup. lacunosum*) de boventoon voeren. Het oppervlak was en is matig beperkt gebleven, in ieder geval een lager oppervlak dan de duindoornstruwelen. Óp het plateau zien we aanzetten tot H2130 in de vorm van groeiplaatsen met groot duinsterretje en open vegetaties met helm en kruiden. Kruiskruiden vallen sterk op in deze zone. Door de saltspray (?) en de sterke dynamiek blijft dit vegetatietype (o.a. R2a) “hangen” tussen H2120 en H2130A (kalkrijke grijze duinen) en is daarom in overleg met Tom Damm (vegetatiekundige bij Van der Goes en Groot) , vooralsnog als niet classificerend habitat H0000 gekarteerd.

**H2160 Duindoornstruwelen.** Duindoornstruwelen komen er in verschillende typen voor in het project tot zelfs op de loefzijde van de zeereep als laag, door de wind geschoren struweel. Meer landinwaarts (m.n. aan de lijzijde) is het struweel hoog opschietend, stikstofrijk met plukken vlier en soms een enkele meidoorn. Het oppervlak blijft redelijk stabiel. Er zijn geen aanzetten tot pionierstruweel in de aangelegde stuifkuilen. Daar is het kennelijk te droog en te dynamisch voor.
