Project Noordvoort

Monitoring Geomorfologie 2016

ARENS BSDO
RAPPORTNUMMER RAP2017.04
In opdracht van Waternet
April 2017

Monitoring van ingrepen in de zeereep bij Noordvoort

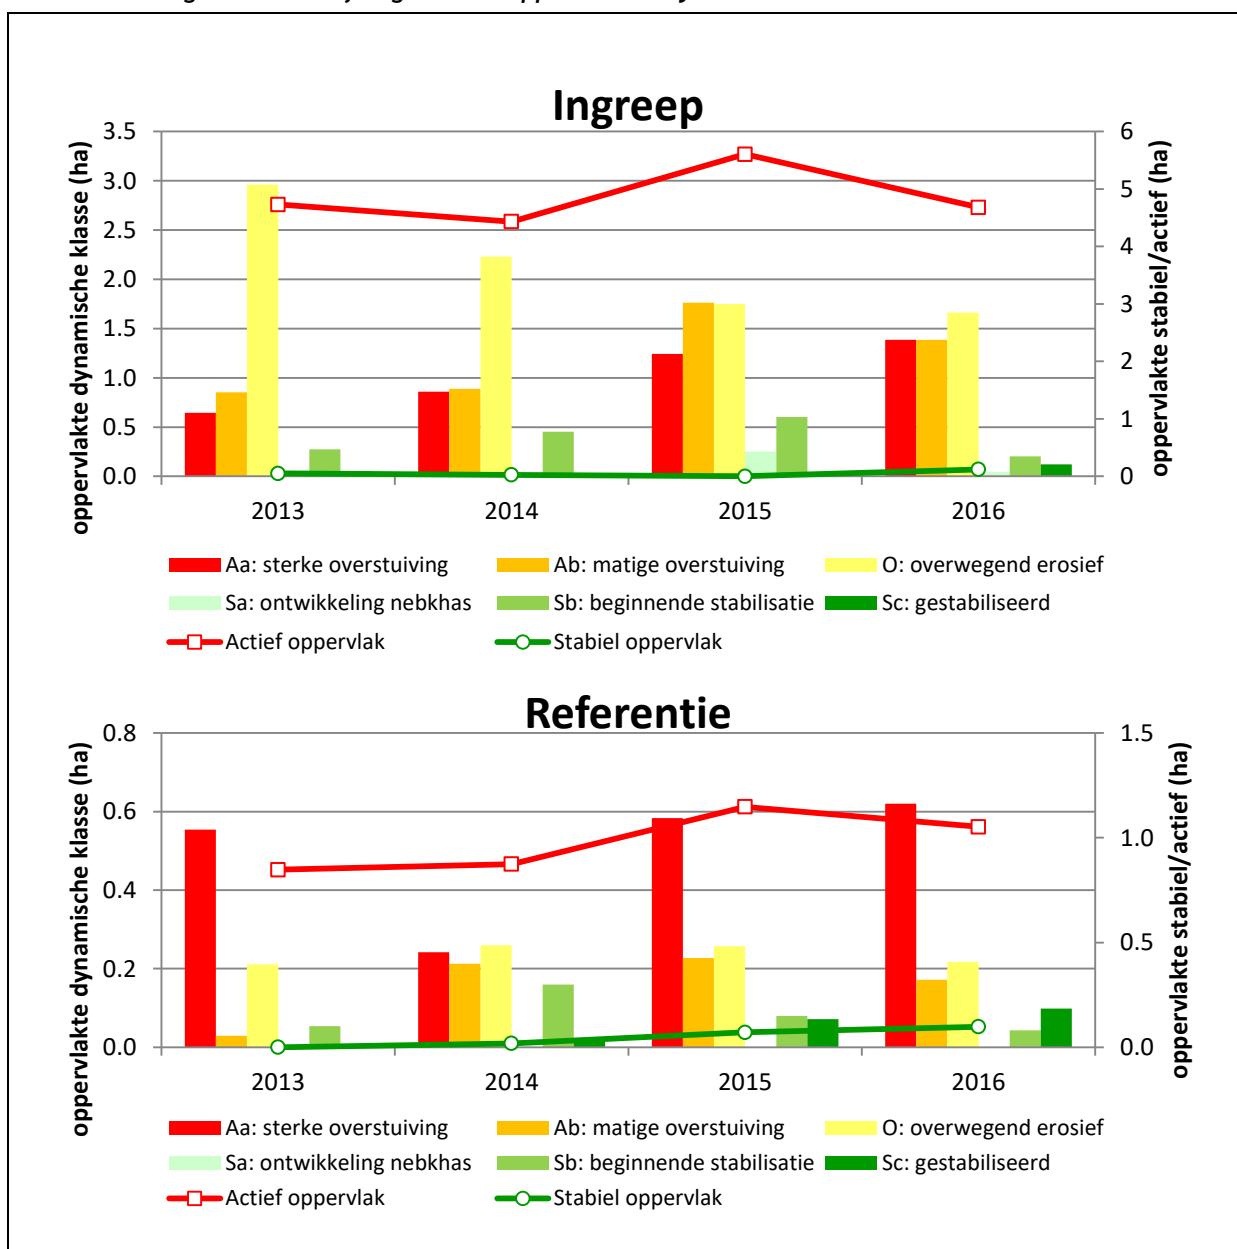
Figuur 3.3. Gegeneraliseerde klassen van dynamiek voor behandelde kuilen (boven) en referenties (onder).

In Figuur 3.3 zijn de gegeneraliseerde dynamiekklassen weergegeven voor de behandelde kuilen en de referenties. In de figuren zijn alle klassen waar van enige dynamiek sprake is samengevoegd tot “actief oppervlak”. In feite is dit het totaal van alle eenheden met uitzondering van Sc, het stabiele oppervlak. De vergelijking tussen de behandelde kuilen en de referenties geeft enkele opvallende resultaten. Bij de behandelde kuilen is het totale dynamische oppervlak in 2016 afgenomen van 5.61 naar 4.68 ha, met name door een afname van het overstoven oppervlak. Voor de referenties is er ook sprake van een afname ten opzichte van 2015 van 1.15 naar 1.05 ha, procentueel gezien een kleinere afname. De veranderingen voor ingreep en referenties zijn vergelijkbaar, met een afname van kaal en erosief oppervlak, een afname van matige overstuiving en een geringe toename van sterke overstuiving. Opvallend verschil is dat het sterk overstoven oppervlak voor de referentiekuiten relatief gezien veel groter is dan voor de behandelde kuilen. Een oorzaak kan zijn dat bij de behandelde kuilen de (grote) geplagde oppervlakken achter de gegraven kuilen als transportoppervlak fungeren. Bij de behandelde kuilen is de sterkste depositie daarom vaak op enige afstand van de kuil af te vinden, en is er van gescheiden door een vaak uitgestrekte transportzone. Bij de referentiekuiten liggen de depositiezones meteen tegen de kuilen aan.

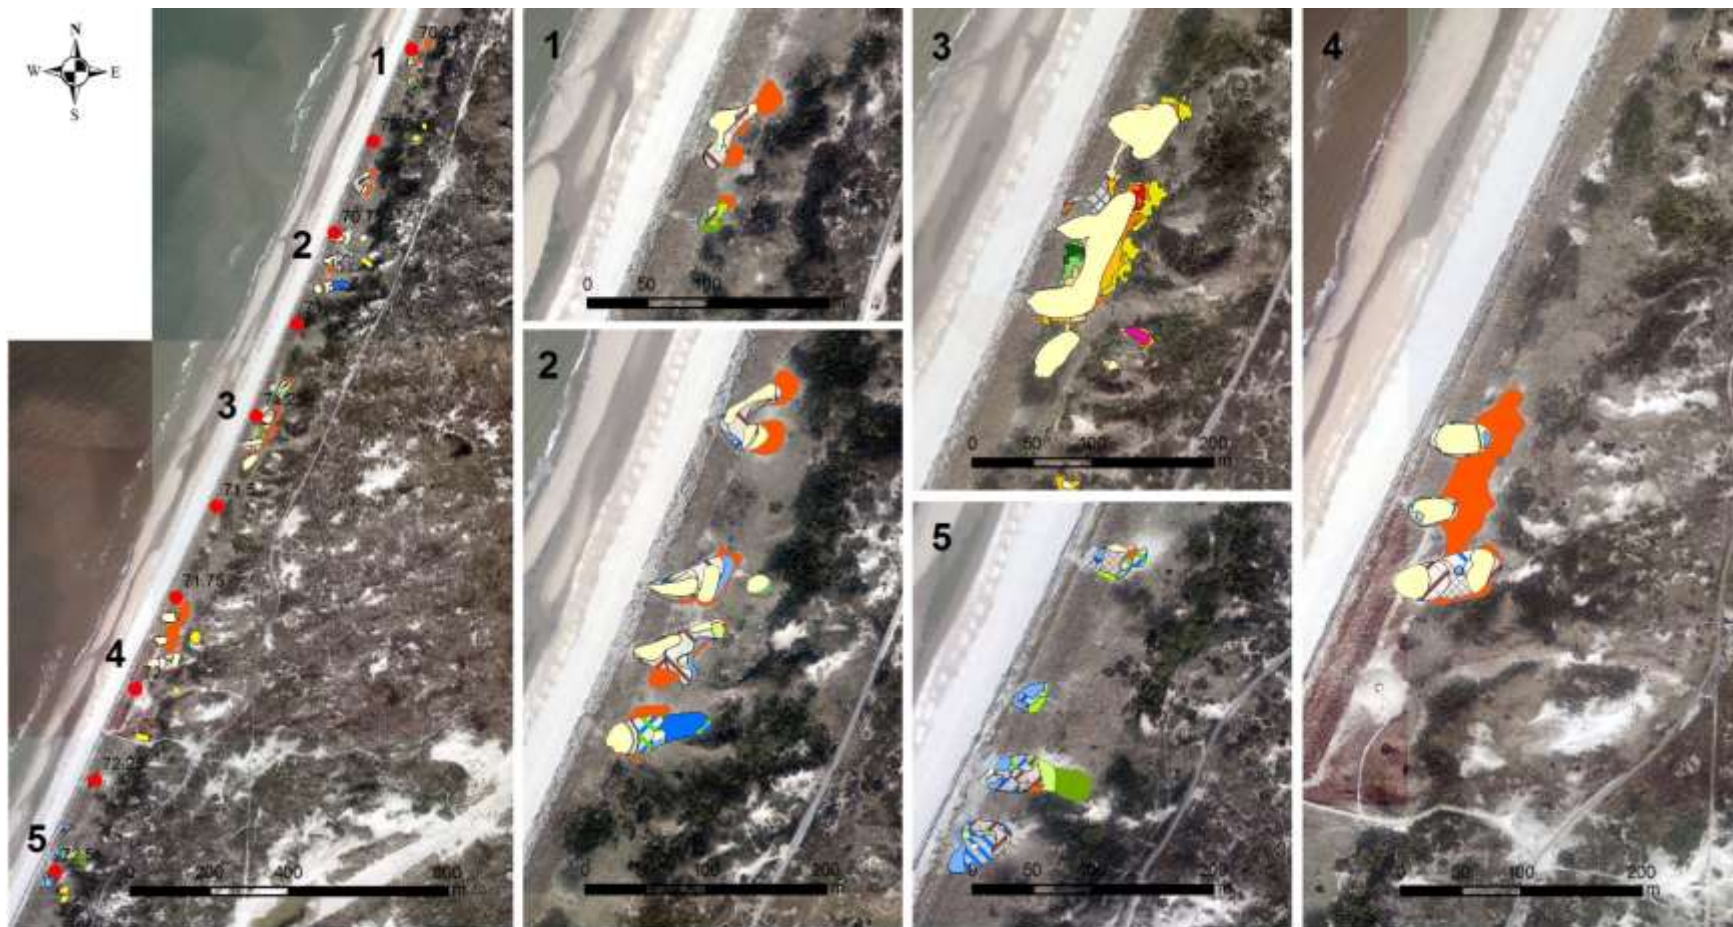
**Project Noordvoort - monitoring ontwikkeling geomorfologie
Kartering bedekking 2015**

Ruim een jaar na de ingrepen is in oktober 2015 wederom een kartering van de bedekking gemaakt (Bijlage E.3). Tussen najaar 2014 en najaar 2015, na de laatste ingreep, is in veel kuilen de activiteit verder toegenomen. Dit heeft geleid tot grotere kale vlakken bij forse uitstuiwing. Op de meeste plekken neemt de dichtheid met uitgestoven wortels af, terwijl op andere plekken de wortels juist zijn blootgelegd door uitstuiwing. Langs de randen staat soms Helm in de kuil. De meest Dauwbraam is verdwenen. Kuil 2 toont nog steeds zeer weinig activiteit en is vrijwel geheel bedekt met dauwbraam. De 4 meest zuidelijke kuilen (14 t/m 17) zijn vorig jaar opnieuw afgegraven, maar nu, na een jaar, alweer grotendeels begroeid.
