# Project Noordvoort

## Monitoring Geomorfologie 2013-2017 Eindrapport

ARENS BSDO  
RAPPORTNUMMER RAP2018.05  
In opdracht van Waternet  
April 2018

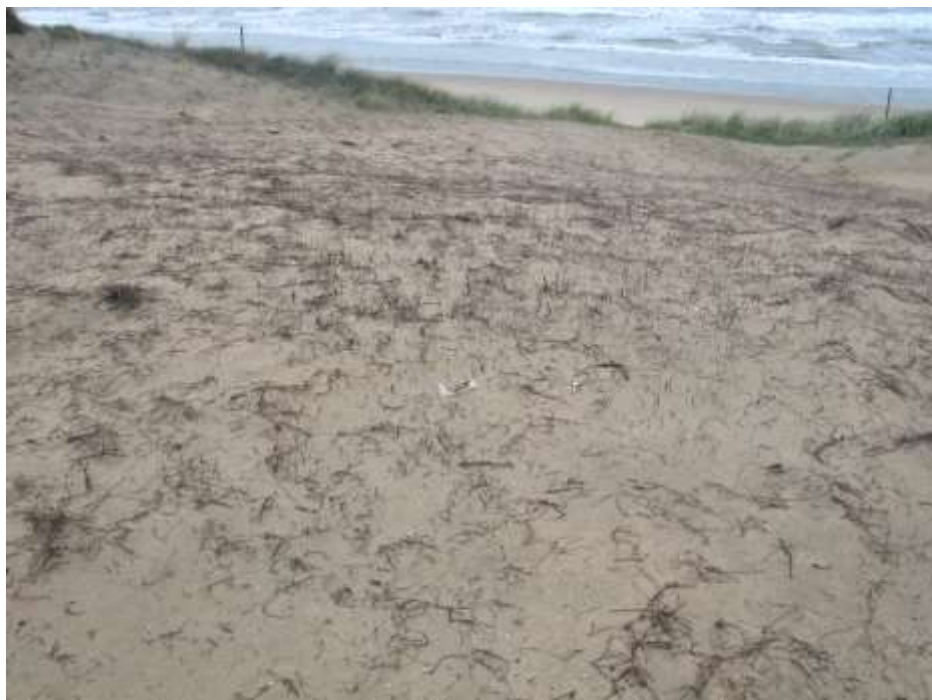
*Figuur 2.1. Illustratie van het “wortelprobleem”.*

De klasse-indeling in Tabel 2.4 is gebaseerd op het effect op zandtransport. Beneden 1% is er geen negatief effect, tussen 1 en 5% gaat de bedekking een rol spelen, tussen 5 en 15% is er een stabiliserend effect door serieuze belemmering van de verstuiwing en boven 15% is de bedekking zodanig dat er nog nauwelijks verstuiwing mogelijk is.

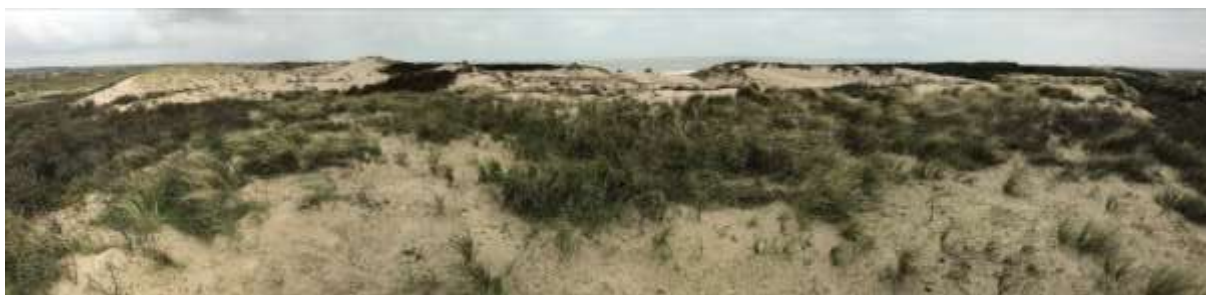
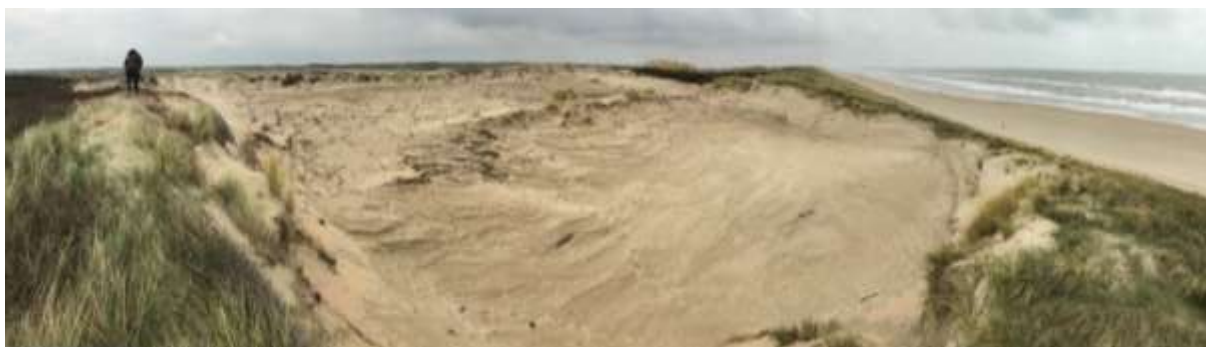
*Figuur 2.2. Het complex bij kuilen 8 en 9 vanaf het noorden (onder) en het oosten (boven) gefotografeerd.*

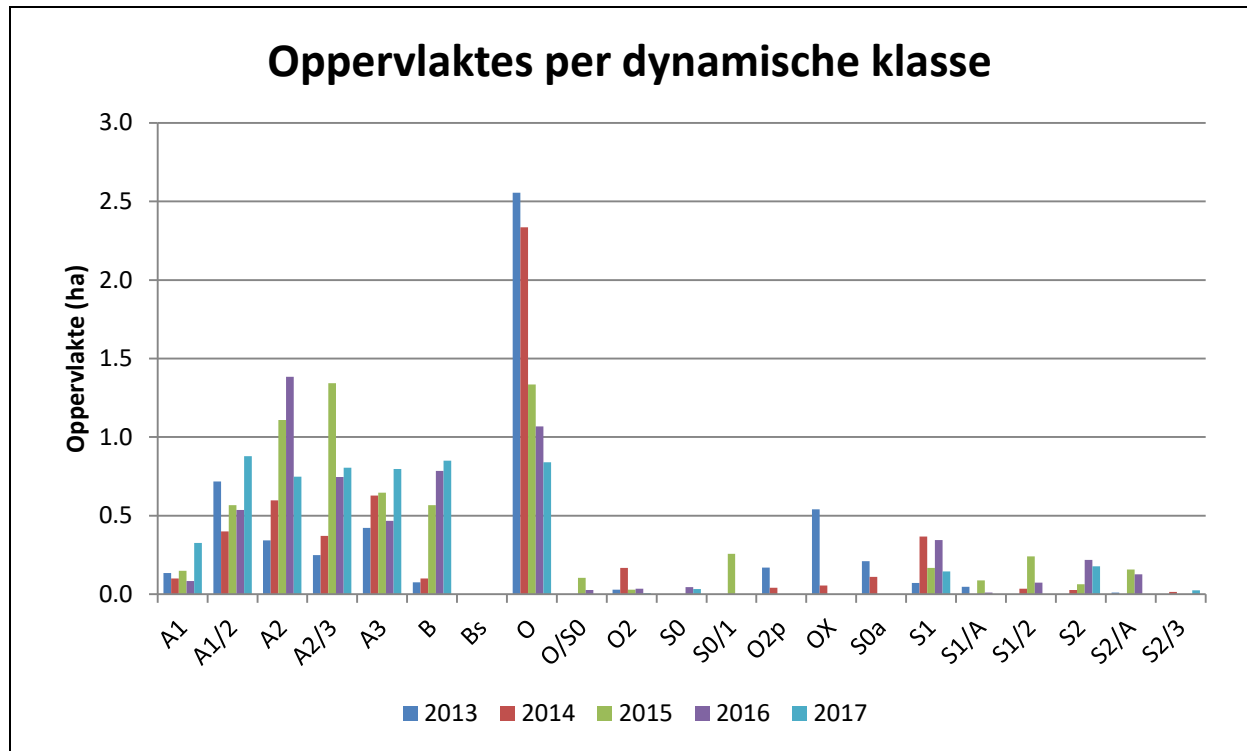
Figuur 3.2. Staafdiagram met oppervlaktes dynamiekeenheden in 2013 t/m 2017.

In Figuur 3.2 zijn de resultaten van de dynamiekkartering weergegeven in een staafdiagram. Ten opzichte van 2016 is de verdeling van overstuivingsklassen iets gewijzigd, met in 2017 iets meer sterke en iets minder matige en iets meer zwakke overstuiving. In zijn totaliteit is het areaal aan

overstoven oppervlak afgenomen. Bij deze observatie wordt nogmaals de kanttekening geplaatst dat de kartering is gebaseerd op zomerbeelden en dat de overstuiving op de voorjaarsbeelden in 2016 veel groter was dan in 2015. De hoeveelheid kaal oppervlak is iets afgenomen van 1.9 naar 1.7 ha, met net als vorig jaar een iets andere verdeling in gewoon kaal oppervlak (O, afgenomen van 1.1 naar 0.8 ha) en stuifkuilvormig oppervlak (B, toegenomen van 0.8 naar 0.9). De stabielere klassen S1, S1/A, S2 en S2/A zijn min of meer gelijk gebleven.

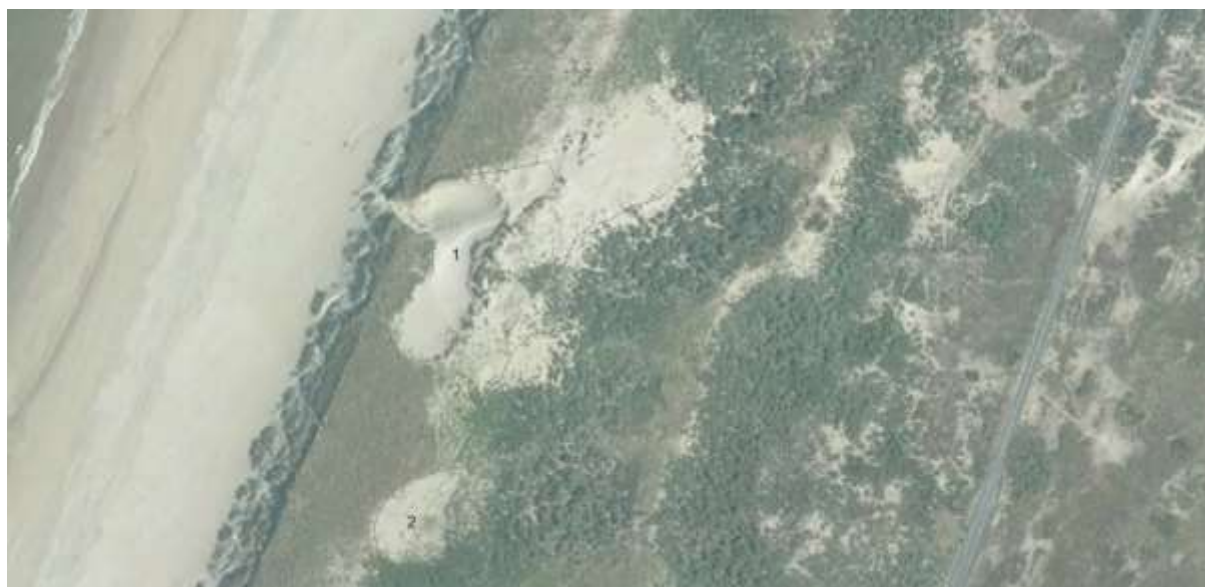
Figuur 3.6. Kuilen 1 en 2 in 2017. Bron luchtfoto: PDOK.

In deze kuilen is het met Helm begroeide oppervlak afgeplagd. Er is niet verder gegraven. De geplande klepelvlakken achter de kuilen zijn bij de ingreep niet meegenomen in verband met de aanwezigheid van Nauwe korfslak. Deze kuilen liggen naast elkaar waarbij de overstuivingszones aanvankelijk overlappen. Beide kuilen zijn in 2015 door afslag aangetast. In beide kuilen is in 2014 nabehoor uitgevoerd met paard en ploeg, in 2015 met vrijwilligers.

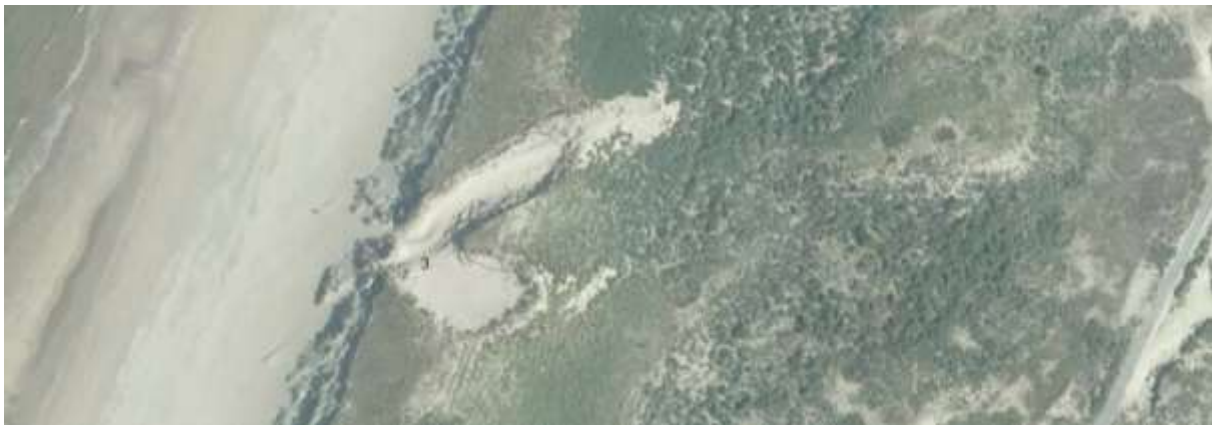
*Figuur 3.8. Kuil 3 in 2017. Bron luchtfoto: PDOK.*

Kuil 3 is bij de ingreep gegraven. In 2014 is nabeheer uitgevoerd met paard en ploeg, in 2015 met vrijwilligers. Er is sprake van een forse erosie in twee armen die aan de westkant verbonden zijn, met aan beide uiteinden een duidelijke depositielob die aanzienlijk is uitgebreid. De kuil loopt door tot in het voormalige klif. De bovenkant van de zeereephelling ondergaat enige winderosie. De verdieping bedraagt ruim 2m per jaar in 2016 en 2017. De depositie op de lobben bedraagt ruim 2m over de gehele periode 2014-2017.

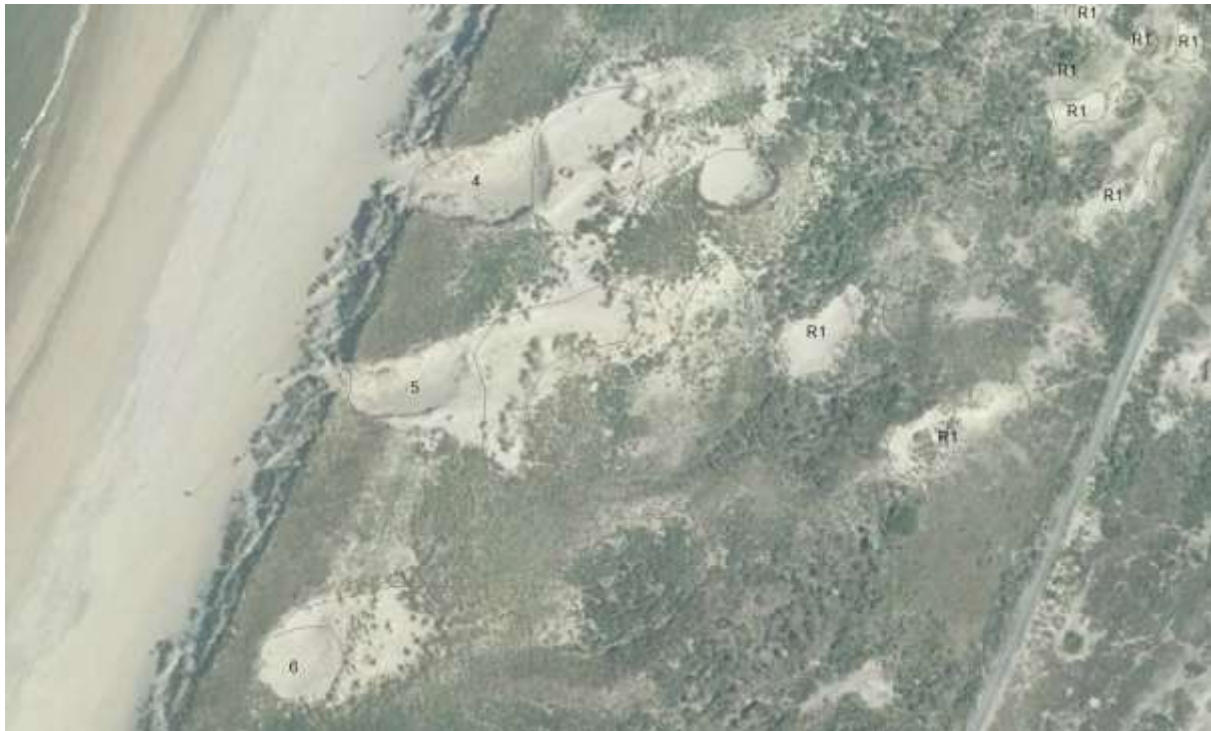
Figuur 3.9. Kuil 4, 5 en 6 in 2017. Bron luchtfoto: PDOK.

toegenomen, maar minder sterk dan in kuil 4, maar toch nog met meer dan 2m in 2016 en 2017. Kuil 6 is minder dynamisch, met matige erosie van enkele tientallen cm's per jaar. Profiel A17 zou verder doorgemeten moeten worden om de depositiezone goed in kaart te brengen.

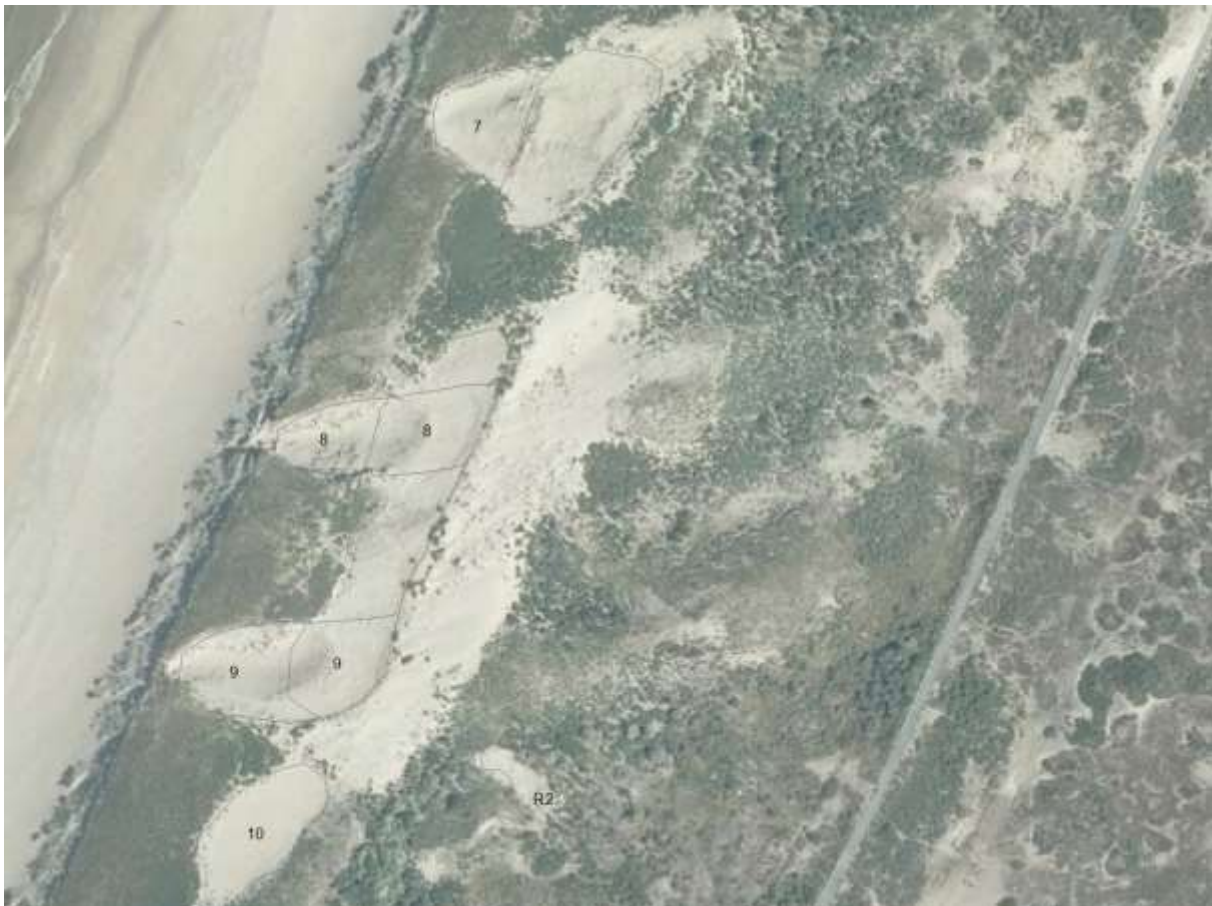
*Figuur 3.11. Kuilen 7 t/m 10 in 2017. Bron luchtfoto: PDOK.*

en 9 ondergaan de grootste dynamiek, met de sterkste erosie en de duidelijkste overstuivingszones, waarbij kuil 8 inmiddels doorloopt tot in de zeereep. Tussen de depositiezone en erosie zone ligt een kaal oppervlak dat vooral als transportoppervlak fungeert. De grenzen hiervan komen grofweg overeen met de vlakken waar struweel is afgeplagd. In alle kuilen is met paard en ploeg nabeheerd. Er is waarschijnlijk enige beïnvloeding met overstuiving vanuit de zeereep. De bovenkant van de zeereephelling ondergaat enige winderosie. De dynamiek in kuil 10, die het hoogst op de zeereep ligt, is verreweg het kleinst. De kuil is bezaaid met wortels. Ondanks de geringe dynamiek lijkt er toch wat te gebeuren, omdat bij veldbezoek aan het oppervlak windribbels zijn waargenomen. Er vindt enige overstuiving vanuit kuil 9 naar de noordkant van kuil 10 plaats. Bij het veldbezoek in 2018 lag er aan de westkant van de kuil een randje met verse depositie als gevolg van een periode met sterke oostenwind. Dit geeft ook aan dat er toch van enige dynamiek in de kuil sprake is.

Kuil 7 erodeert ruim 1m per jaar in 2016 en 2017. In kuilen 8 en 9 is de erosie veel sterker, meer dan 3m in 2017. De depositie is ook fors, met lokaal een hoogtetoename van 2.7m achter kuil 8 en 3.5m achter kuil 9. De depositiezone is circa 30m breed, de strooizone zal zich nog veel verder uitstrekken, volgens de dynamiekkartering tot meer dan 60m. In 2017 is het oppervlak met sterke overstuiving fors toegenomen. In kuil 10 zijn de verschillen alleen zichtbaar in het totaal verschil, dus tussen eerste en laatste meting, circa 0.3m.

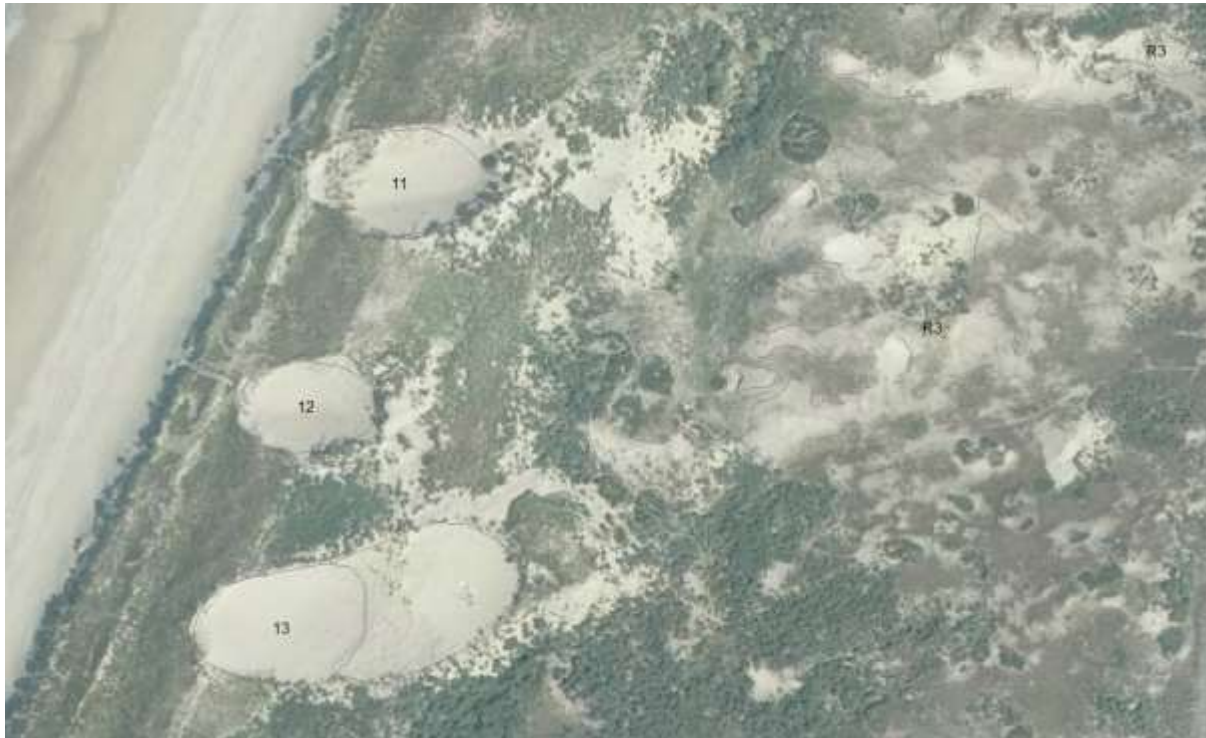
**Figuur 3.13. Kuilen 11 t/m 10 in 2017. Bron luchtfoto: PDOK.**

Kuilen 11, 12 en 13 zijn gegraven. Hun formaat is groot in vergelijking tot de andere kuilen. In deze kuilen kwam de dynamiek direct goed op gang, en is alleen nabehoor uitgevoerd met vrijwilligers, wat bestond uit het trekken van Helm en rapen van uitgestoven wortels. Over de zeereepelling is sprake van forse aanstuiving, hier treedt geen winderosie op. Deze kuilen zijn vanaf het begin sterk dynamisch. De erosie in 2015-2016 is fors, 1.3 tot 2.9m, maar is in 2017 afgenomen, 0.5 tot 1.5m. De depositiezone met forse depositie strekt zich uit tot 65m vanaf de rand van de ingreep. Er zijn verschillende depositiezones herkenbaar die achter elkaar liggen, de zone direct aangrenzend aan kuilen 11 en 12 is opvallend onregelmatig, met enorme helmbulten. In kuil 13 bevindt zich een zone met veel uitgestoven wortels. Aan de landwaartse zijde stuift een bunker bloot. De depositiezones van de kuilen overlappen. De totale depositie bedraagt maximaal 2.4m, jaarlijks varieert dit tussen 0.5 en 1m.

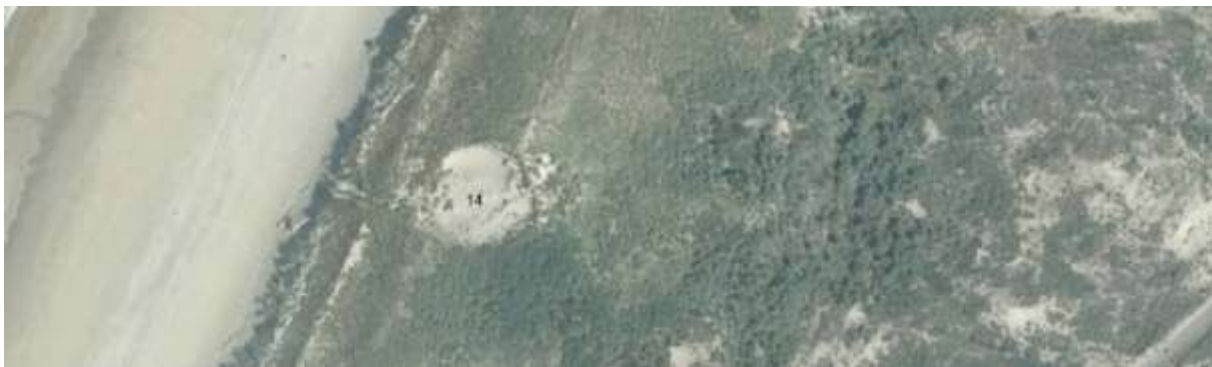
Figuur 3.14. Kuil 14 in 2017. Bron luchtfoto: PDOK.

Kuil 14 is gegraven, maar was dermate snel gestabiliseerd dat hier opnieuw het oppervlak is afgegraven, net als in kuiten 15 t/m 17. De dynamiek is nu goed op gang gekomen, met een redelijk forse erosie in het centrale deel en smalle depositiezones, zowel aan de oostkant als aan de westkant. De erosie is gelijkmatig in de tijd, met een hoogteverandering van circa 1m per jaar en een opvallend vlak, hellende bodem. Depositie bedraagt over de gehele periode maximaal 1.2m en strekt zich over een zone van 30m uit.

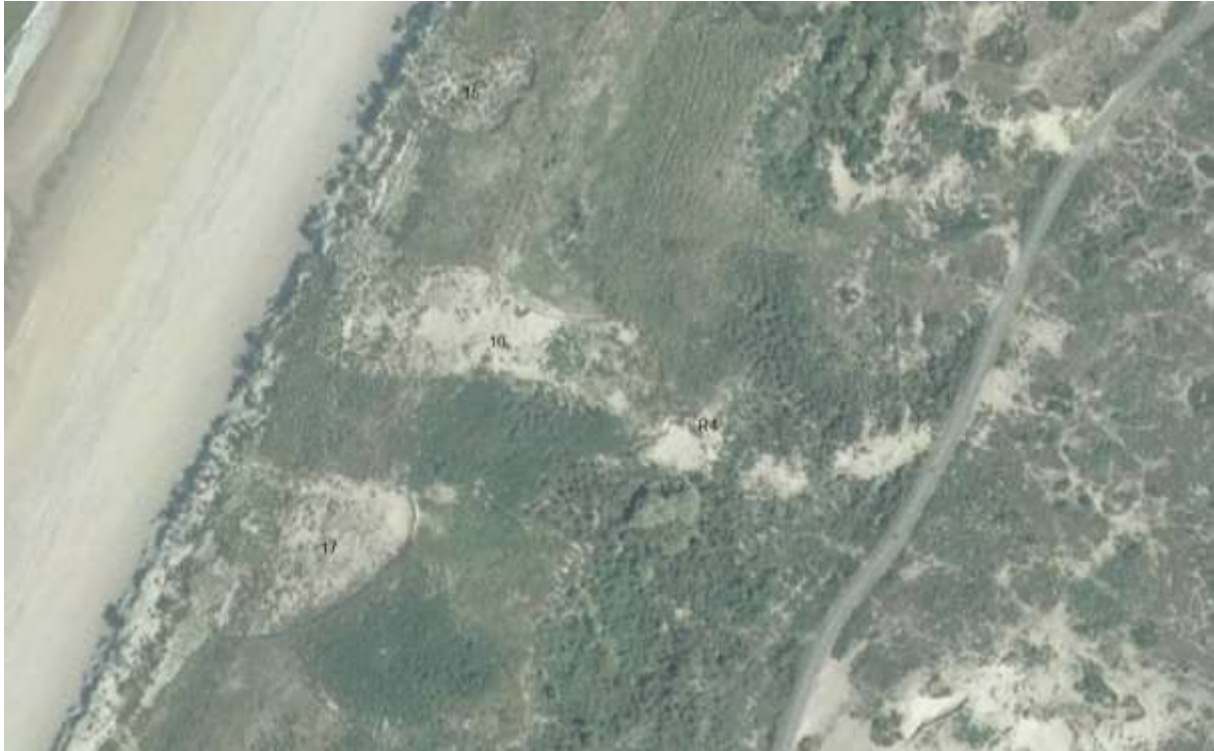
Figuur 3.16. Kuilen 15 t/m 17 in 2017. Bron luchtfoto: PDOK.

- Kuilen 2 en 15 t/m 17 zijn alweer vrijwel dichtgegroeid. Het is de vraag of het zinvol is hier opnieuw in te grijpen. Blijkbaar is de lokale situatie hier zodanig dat vegetatie extreem makkelijk het oppervlak bedekt. Er is in kuilen 15 t/m 17 geen nabeheer meer gepleegd.

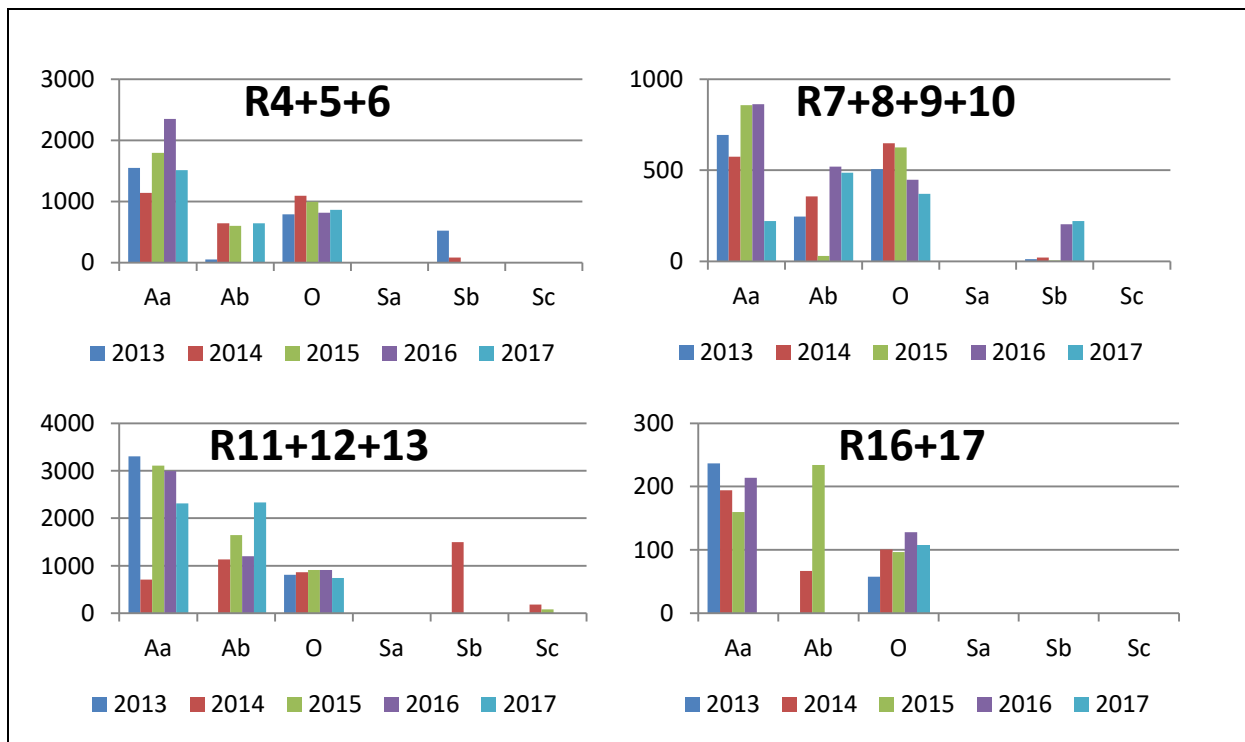
Figuur 3.17. Staafdiagram met oppervlaktes van gegeneraliseerde dynamiek voor de referenties.

Deze referentiekuiten zijn het meest actief van alle referentiekuiten en veel dynamischer dan kuil 15 t/m 17, vergelijkbaar met kuil 14. Voor wat betreft de mate van dynamiek in de referentiekuiten is er een duidelijke gradiënt met toenemende dynamiek van noord naar zuid. In de behandelde kuiten is deze gradiënt niet zo terug te vinden, in 2017 is dit eerder andersom.

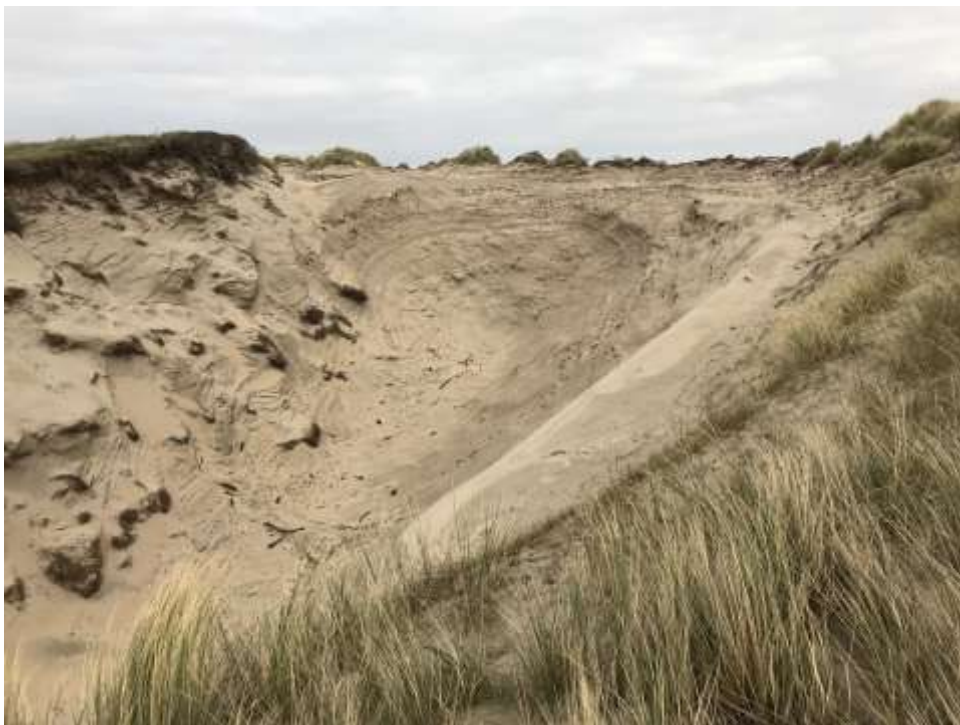
***Figuur 4.1. Kuil 9, 5 december 2017.***

Op de verschilkaart is een duidelijk patroon van erosie en depositie te zien. De erosie in de stuifkuilen is flink toegenomen en op sommige plekken heeft extreme verdieping plaatsgevonden. Enkele kuilen groeien tegen de wind in, richting strand. Achter de meeste kuilen ontstaan reliëfveranderingen door depositie. De hoogtekaart van 2017 is duidelijk anders dan die van 2013, toont het reliëf van stuifkuilen en overstuivingszones en kent daarmee meer variatie. Vanuit de verte zijn op de zeereep nu verschillende witte koppen zichtbaar. Vanuit dit oogpunt kunnen de ingrepen als geslaagd worden beschouwd. Alleen bij kuilen 15 t/m 17 is het reliëf nauwelijks veranderd.

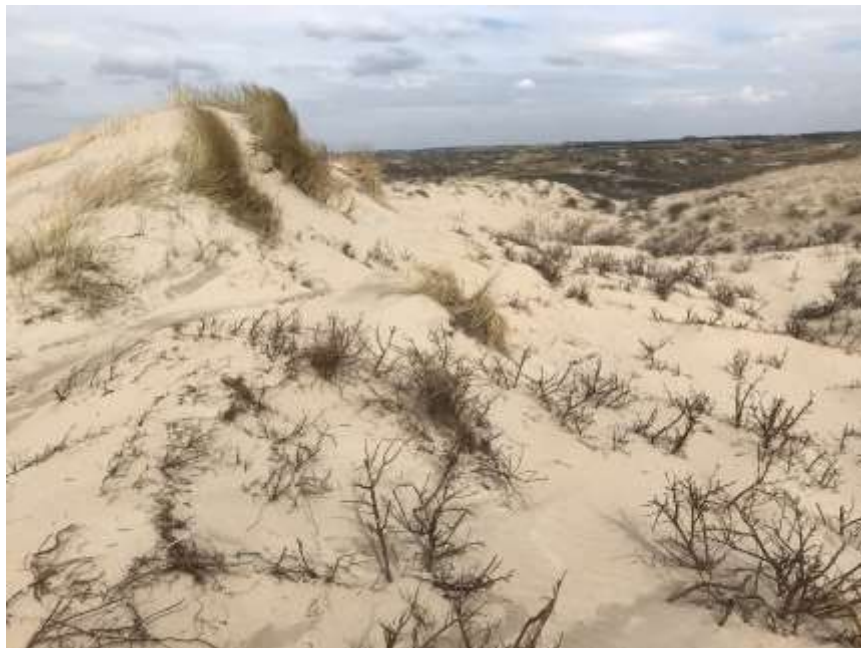
*Figuur 4.2. Aan de lijzijde van kuil 8, 30 maart 2018.*

Het oppervlak met sterke overstuiving is toegenomen van 1.1ha in 2014 tot 1.96 ha in 2017. Aangezien de kartering van 2017 gebaseerd is op een zomerbeeld is dit een onderschatting. Uit de veldkartering komt een oppervlak van 2.77 ha in 2017, 2.61 ha in maart 2018. Het totaal overstoven oppervlak neemt toe van 2.1ha in 2014 tot 3.56 ha in 2017. Veel van de overstuiving heeft zich uitgebreid in noordoostelijke richting, maar na een periode met oostenwind in voorjaar 2018 ook bij sommige kuilen naar het westen.

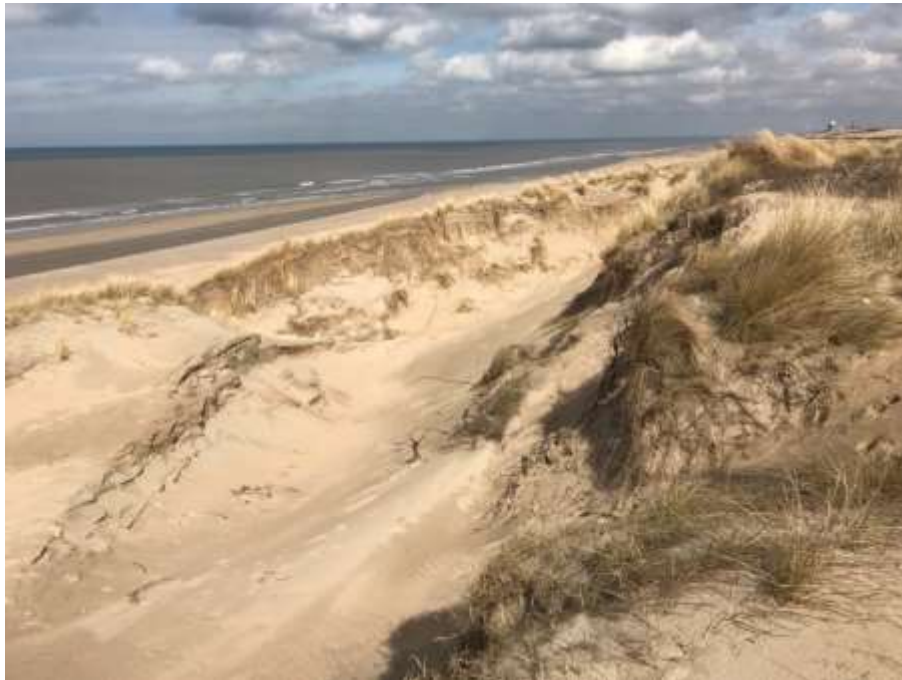
*Figuur 4.3. Kuil 1, 30 maart 2018.*

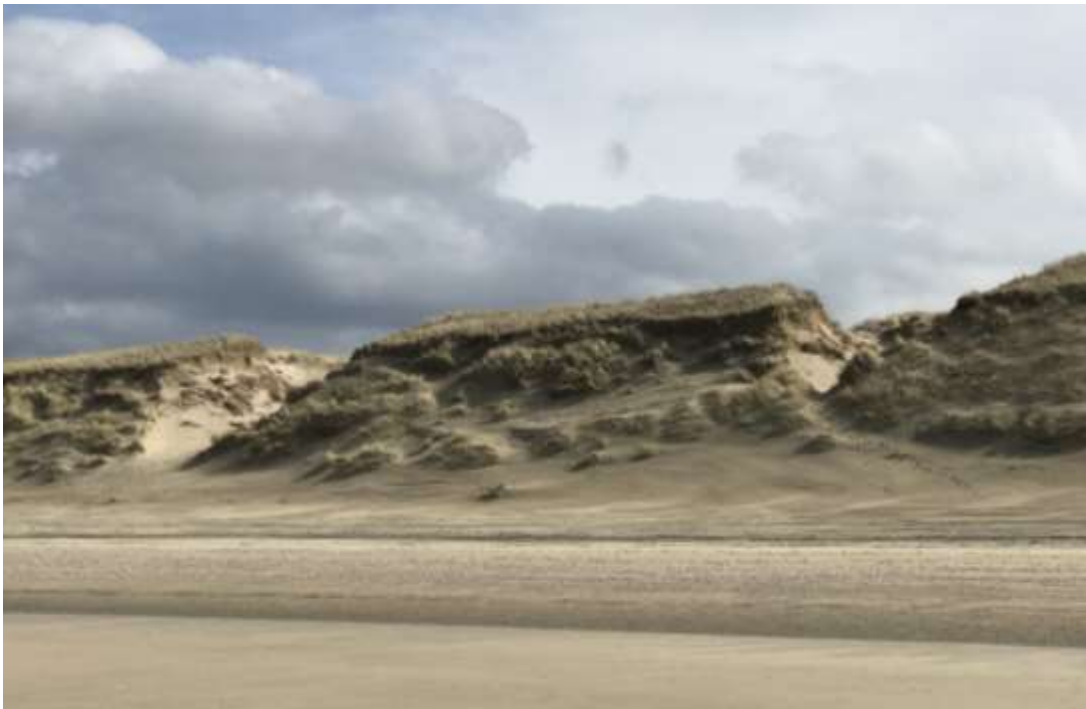
***Figuur 4.4. Stuifkuilen 4 en 5 gezien vanaf het strand, 30 maart 2018.***

De variatie in reliëf is door aanleg van de stuifkuilen toegenomen. Door uitstuiven ontstaan ketelvormen, door overstuiving ontstaan ook topjes, waardoor het reliëf op de zeereep meer variatie vertoont, zie ook de vorige punt.
